ODBORNÉ POSOUZENÍ OBJEKTU 299/26, 602 00, Brno - Černá Pole  
SAUNA DROBNÉHO

### **STAVBA : ODBORNÉ POSOUZENÍ OBJEKTU 299/26, 602 00, Brno - Černá Pole SAUNA DROBNÉHO**

Společnost PROXIMA projekt, s.r.o. byla Objednatelům požádána dle objednávky **MuMB-00386/2022/VLa** o posouzení objektu sauny na ulici Drobného v Brně z hlediska stavebněkonstrukčního.

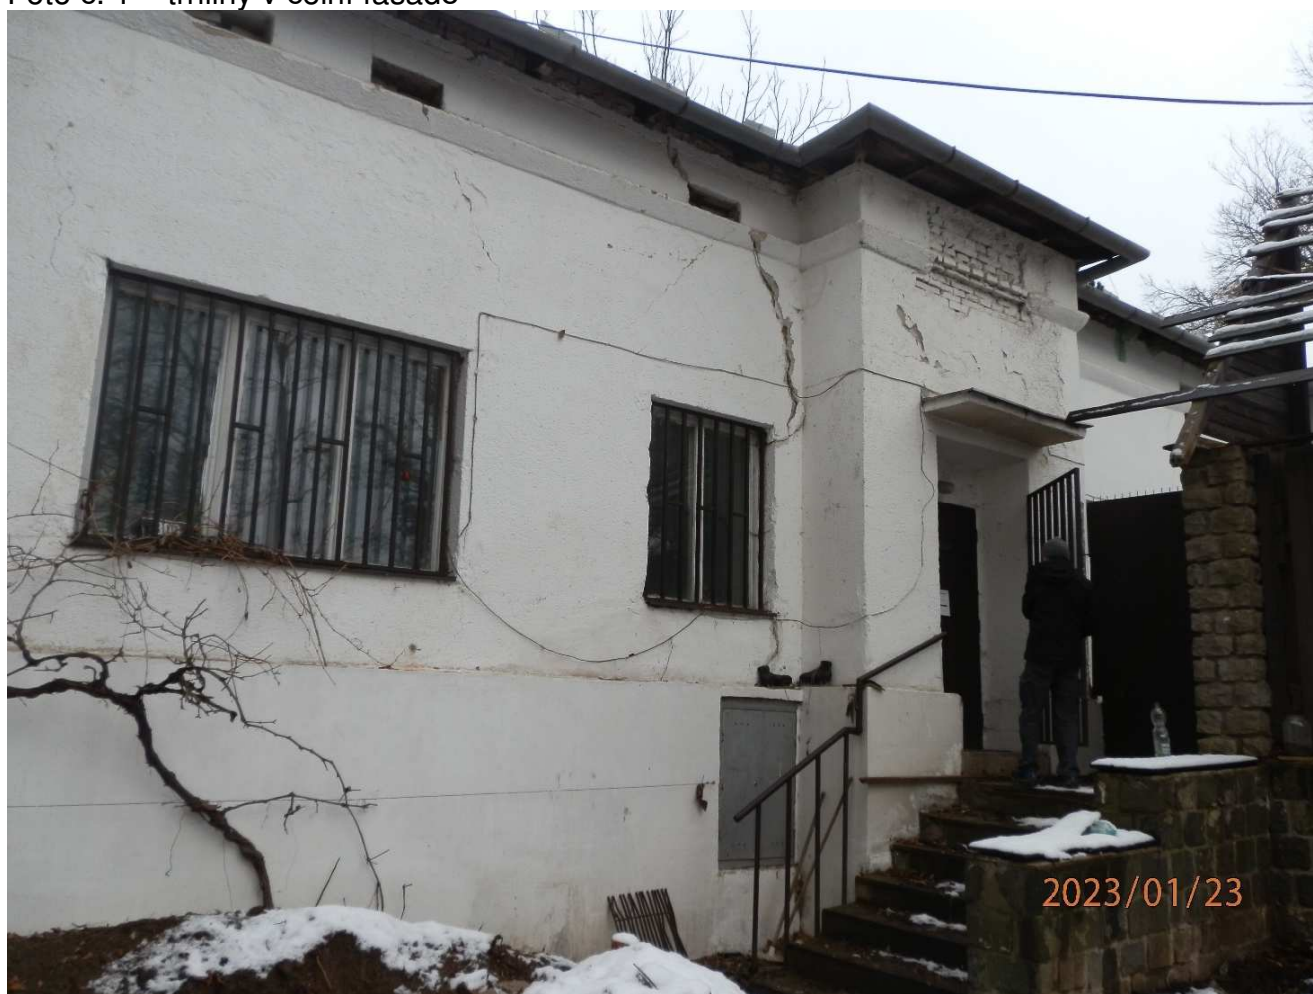
Foto č. 1 – trhliny v čelní fasádě

**Porušení objektu nalezených ve formě trhlin jsou typickým narušením při nerovnoměrném prosedání základových konstrukcí na neúnosném podloží. Dalším faktorem projevujícím se v oblasti je výskyt plíživých pohybů v nižších partiích geologického podloží, které pak ovlivňují i objekty na povrchu.**

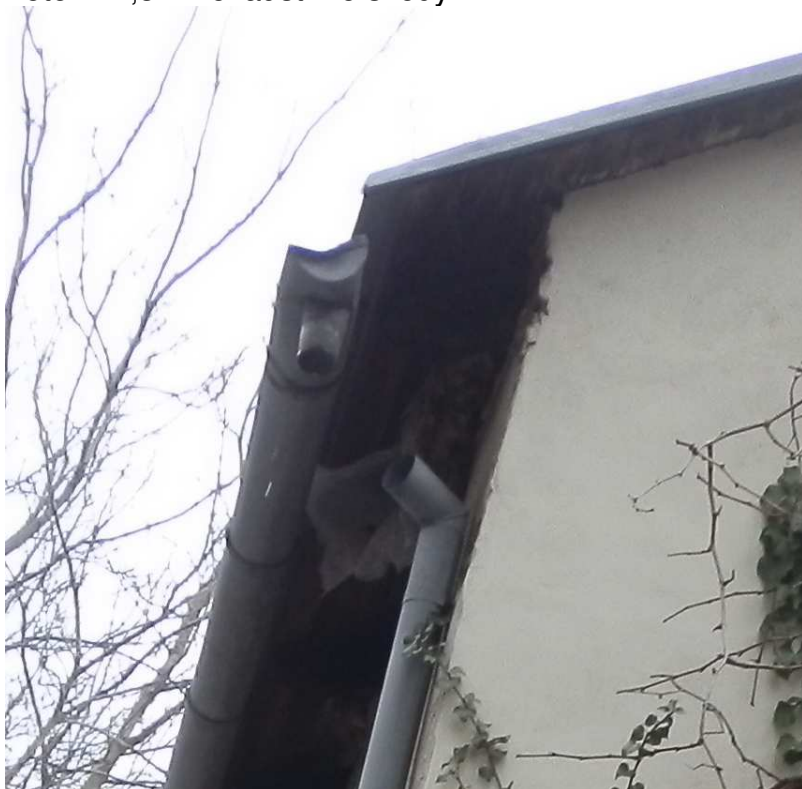
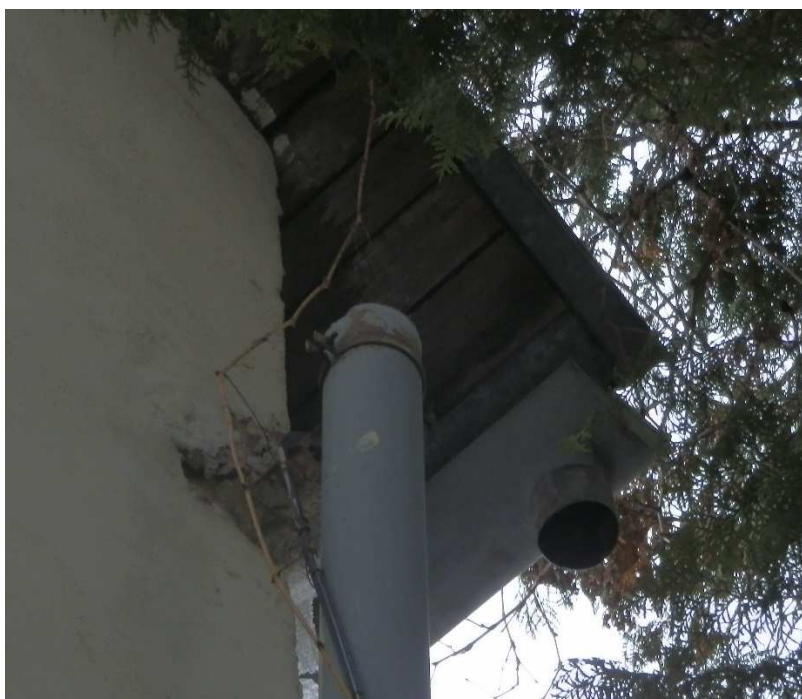
Foto č. 2,3 – nezaústěné svody

Dalším rizikovým faktorem je zasakování srážkových vod k základovým spárám objektu a blízkost vzrostlých stromů kolem objektu, které rovněž nepříznivě ovlivňují místní základové poměry. V rámci jílu se pak projevuje jak **vliv transpirace, tak evaporace**.

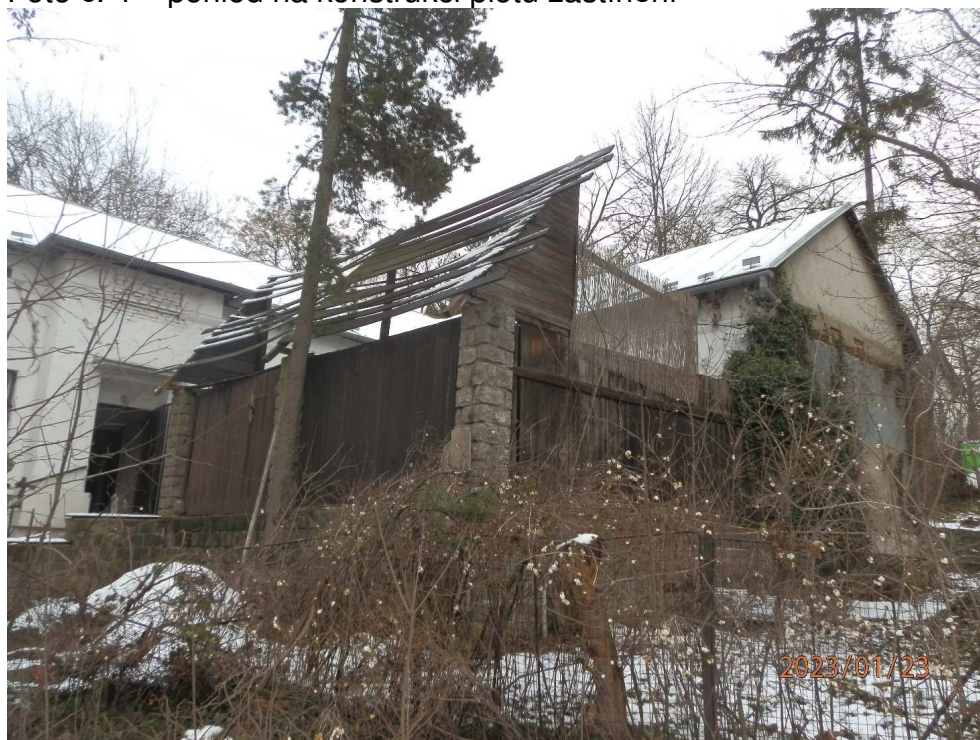
Foto č. 4 – pohled na konstrukci plotu zastínění

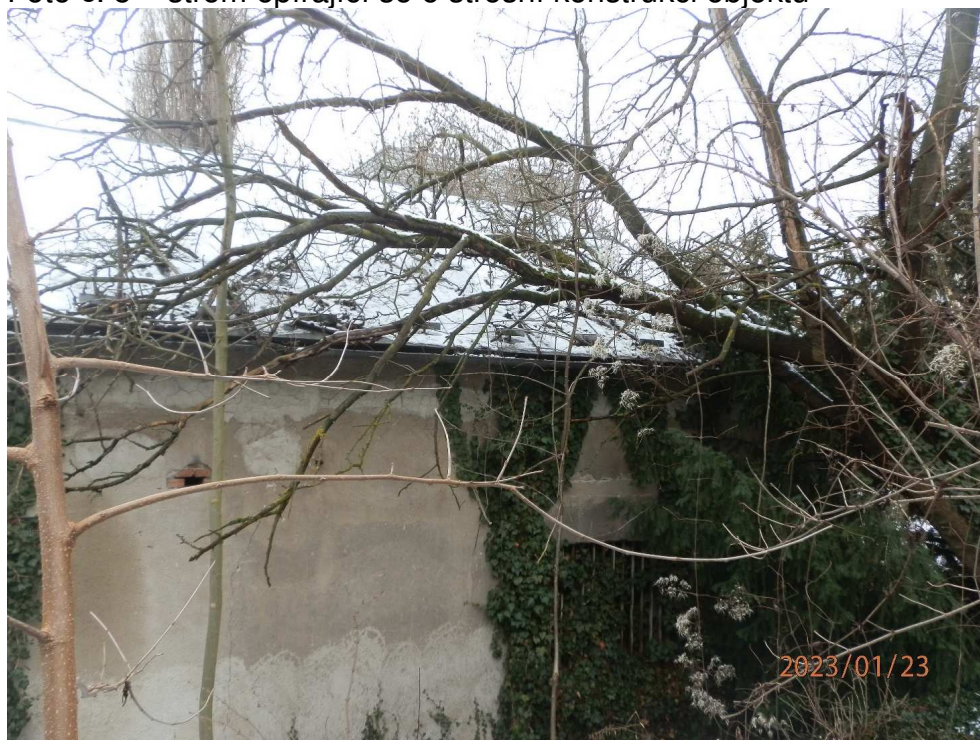
Foto č. 5 – strom opírající se o střešní konstrukci objektu

Na záklopu krovu směrem severním (k Arnoldově vile) byly nalezeny stopy po plísni a houbách. Tento stav souvisí i se stromem opřeným o střešní konstrukci.

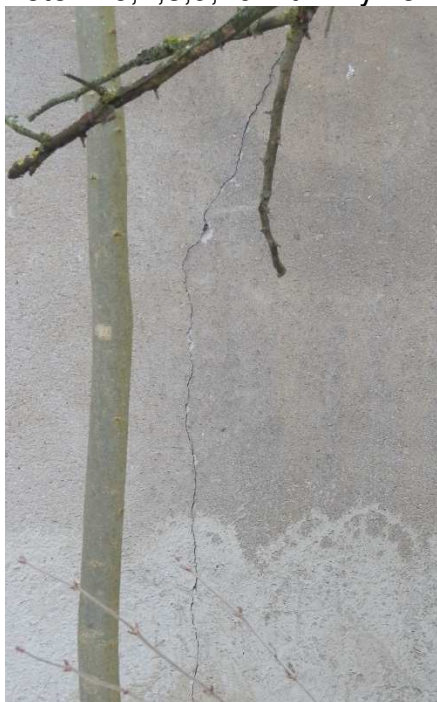
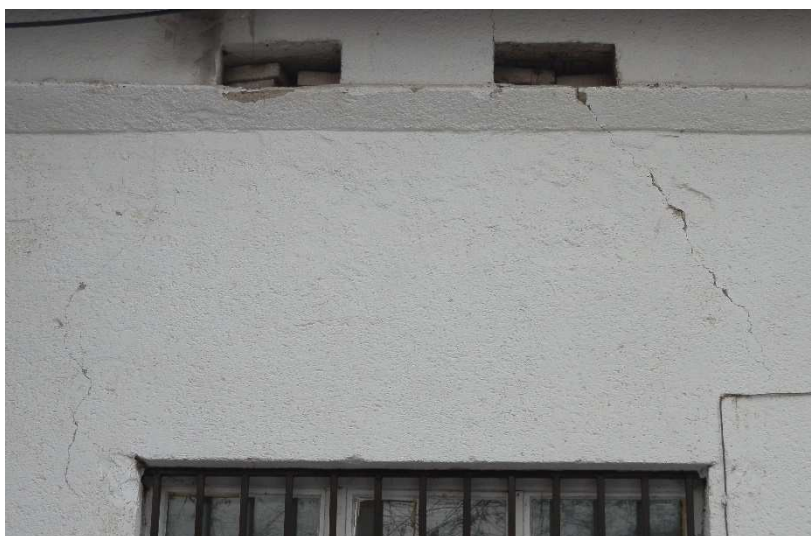
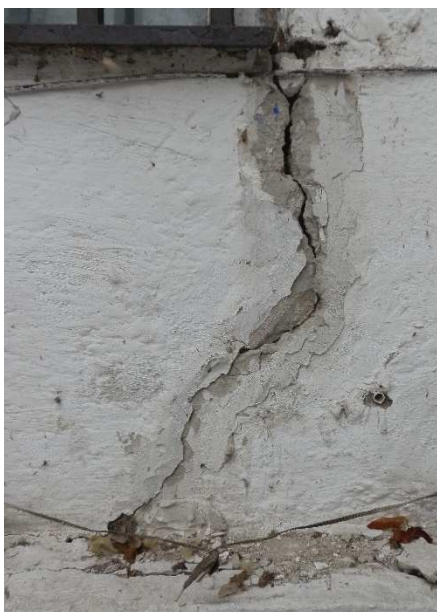
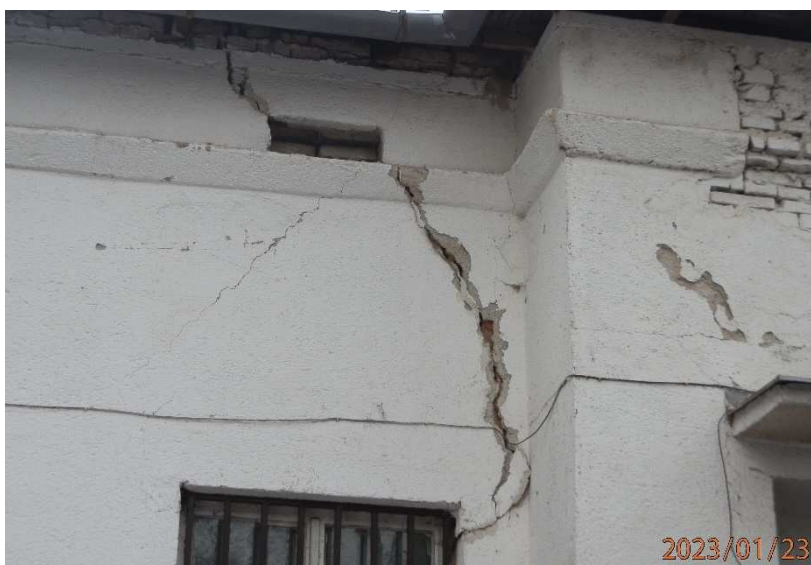
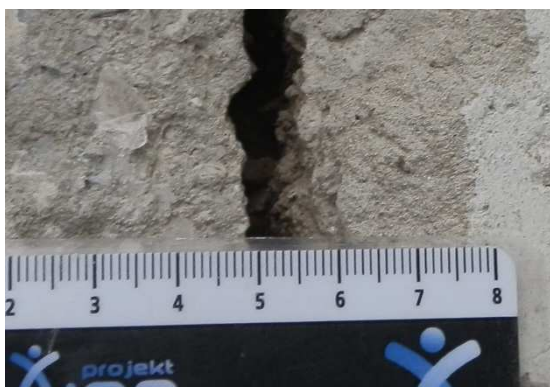
Foto č. 6,7,8,9,10 – trhliny ve fasádě objektu - výběr

Stěnové konstrukce jsou výrazně narušeny trhlinami, přičemž se jedná o nosné stěny i příčkové konstrukce. V objektu prakticky neexistuje stěna, která by nebyla porušena trhlinami. Pouze v místnostech, které jsou opatřeny dřevěným obložením nejsou trhliny patrné, neboť jsou schovány pod tímto obložením.

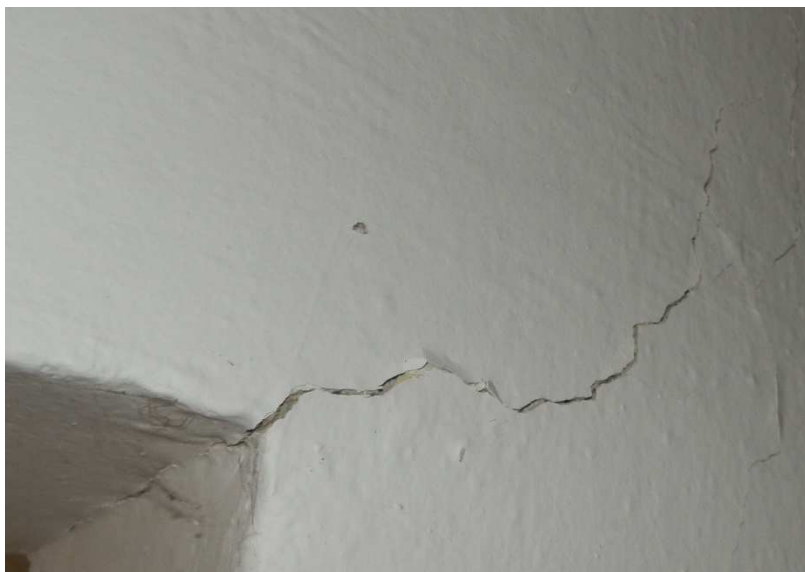
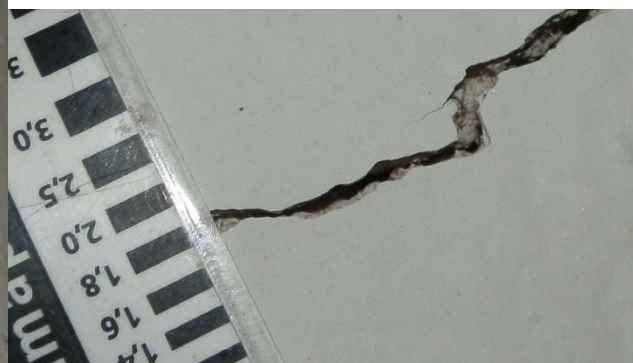
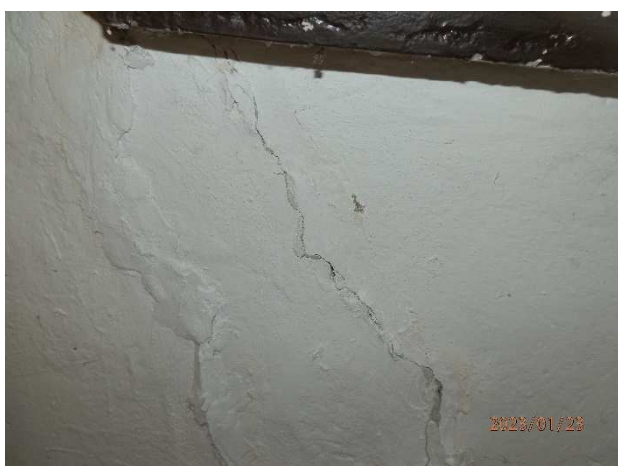
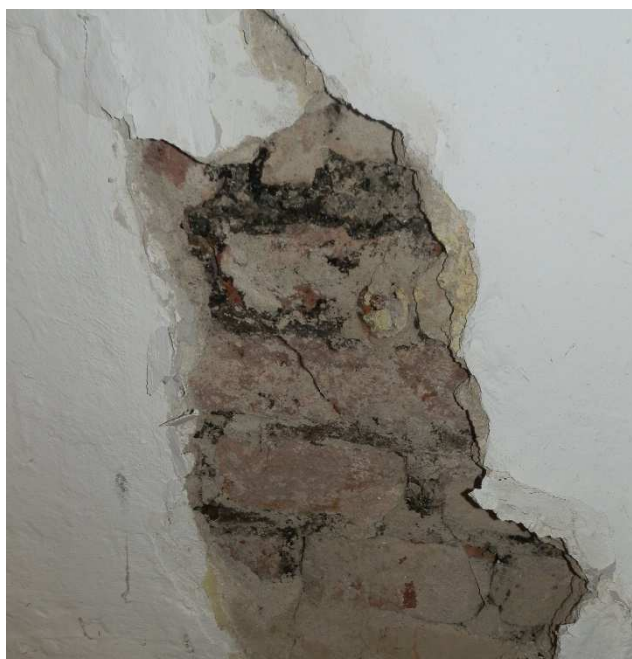
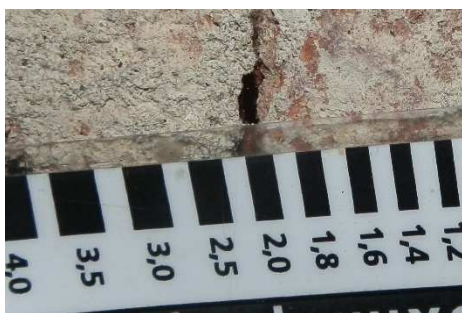
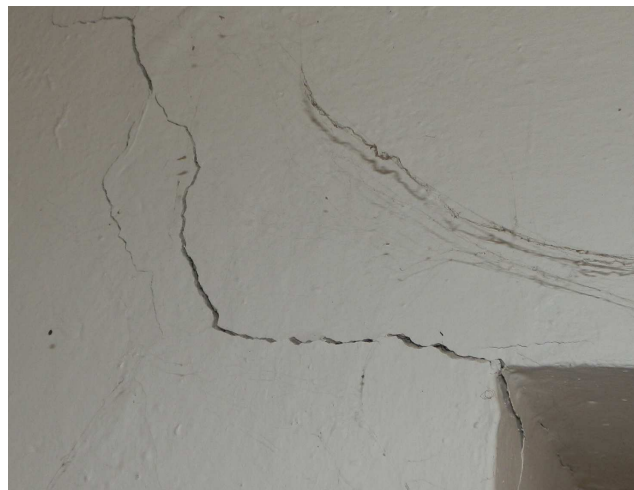
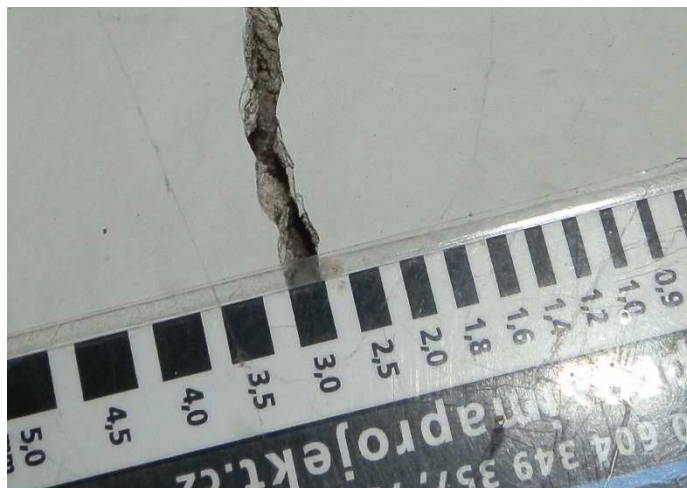
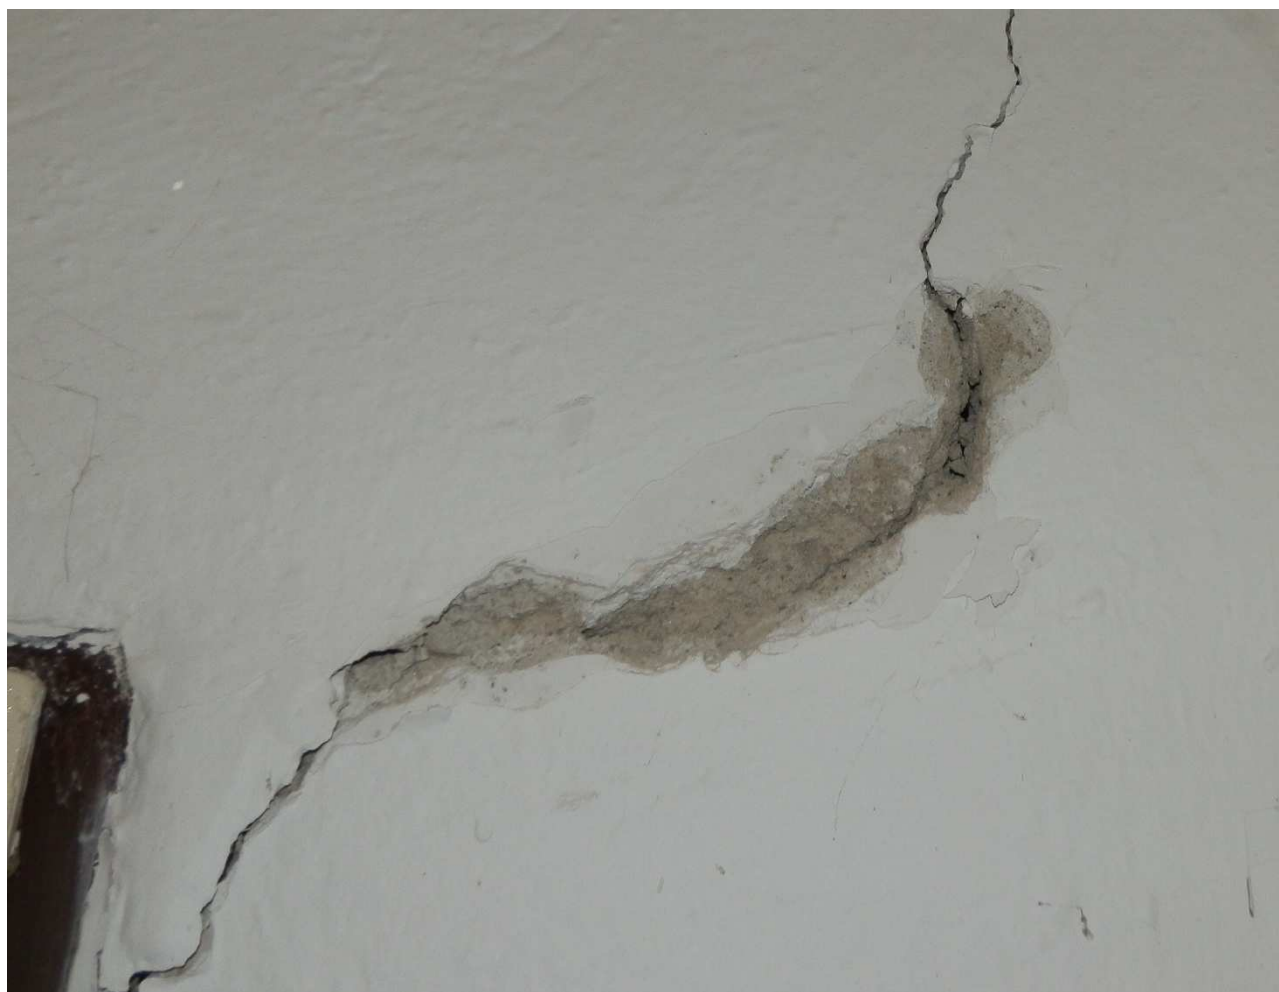
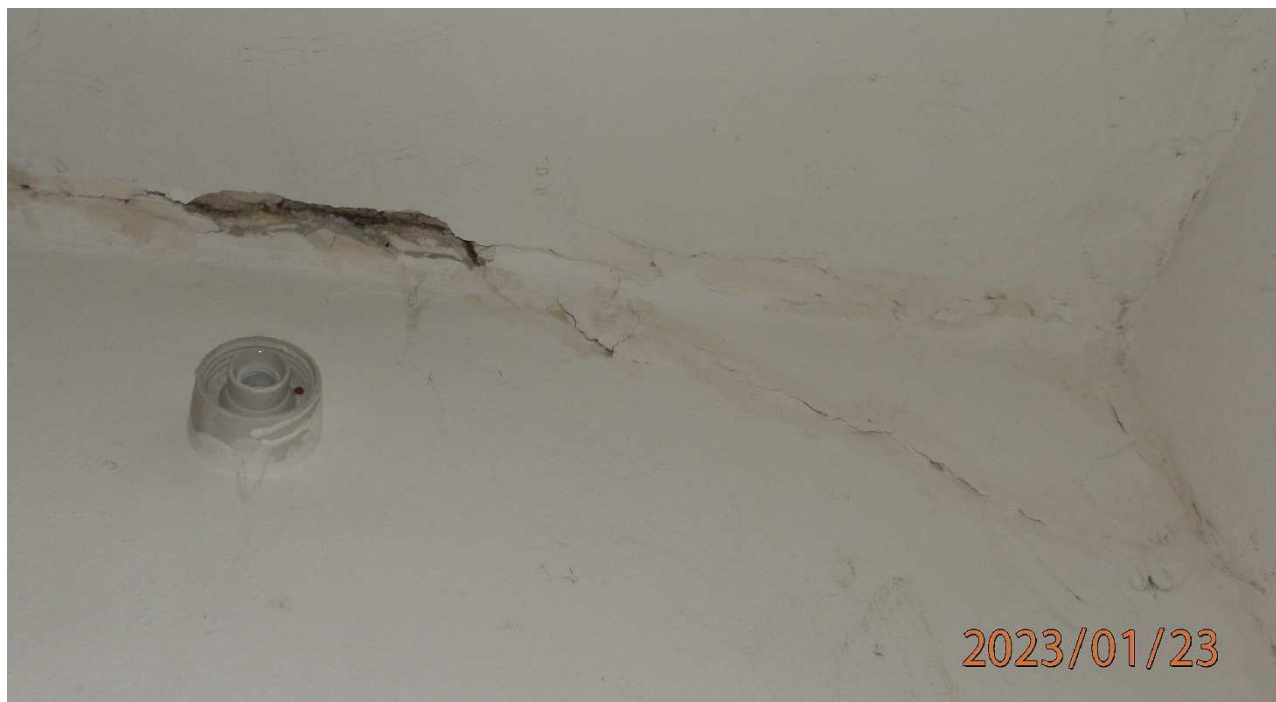
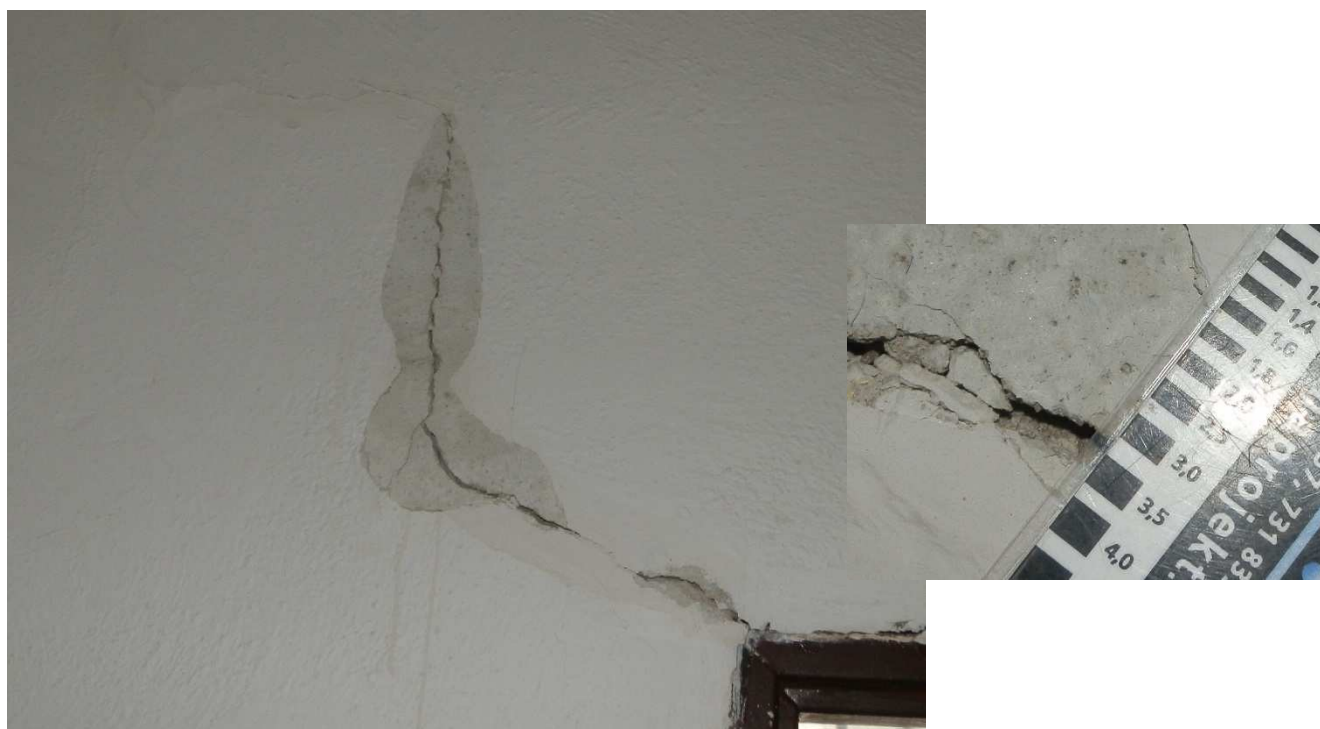
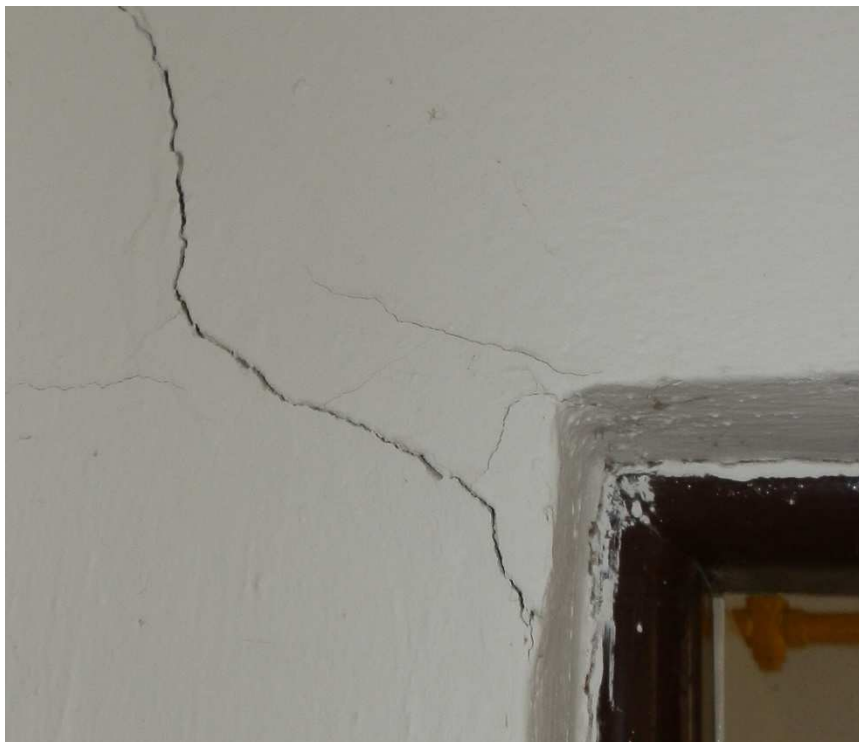
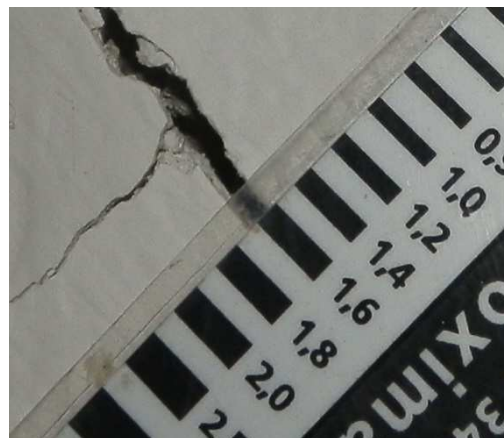
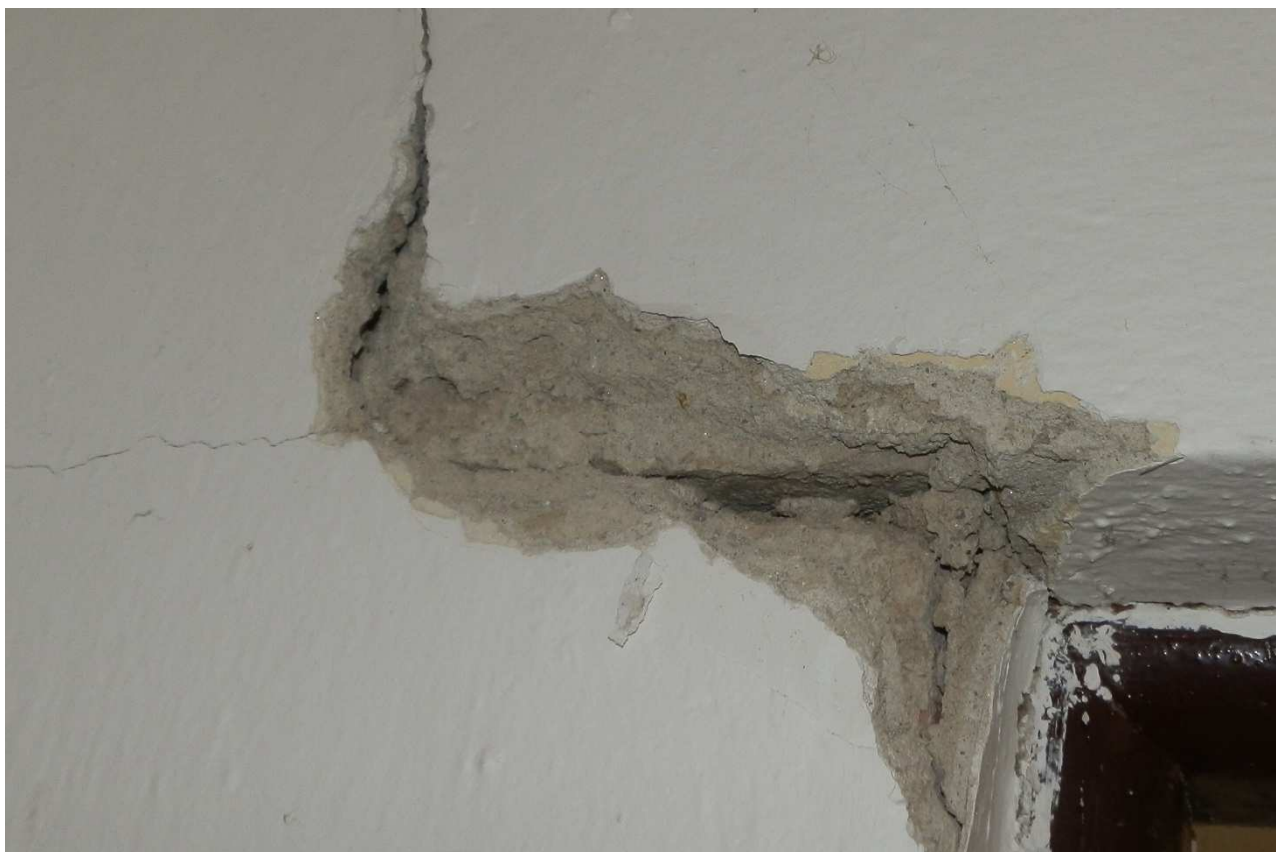
Foto č. 11÷24 – trhliny ve vnitřních prostorách objektu v okolí otvorů - výběr

Trhliny v příčkových konstrukcích často procházejí přes jejich celé délky od dveří ke dveřím, kde narušují uložení překladů. Vlastní staviva příček jsou v okolí trhlin vytočené a narušené na stabilitě. Příčkové konstrukce jsou založeny pouze na podkladním betonu, případně v násypech a jejich prosedání je již značné, kdy v některých oblastech hrozí jejich zřícení.
