ODBORNÉ POSOUZENÍ OBJEKTU 299/26, 602 00, Brno - Černá Pole  
SAUNA DROBNÉHO

### **STAVBA : ODBORNÉ POSOUZENÍ OBJEKTU 299/26, 602 00, Brno - Černá Pole SAUNA DROBNÉHO**

Společnost PROXIMA projekt, s.r.o. byla Objednatelům požádána dle objednávky **MuMB-00386/2022/VLa** o posouzení objektu sauny na ulici Drobného v Brně z hlediska stavebněkonstrukčního.

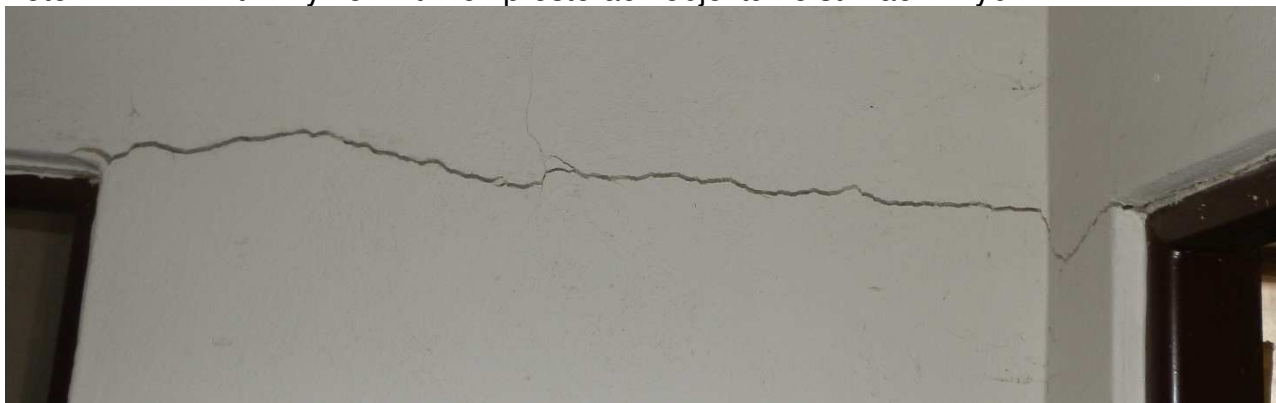
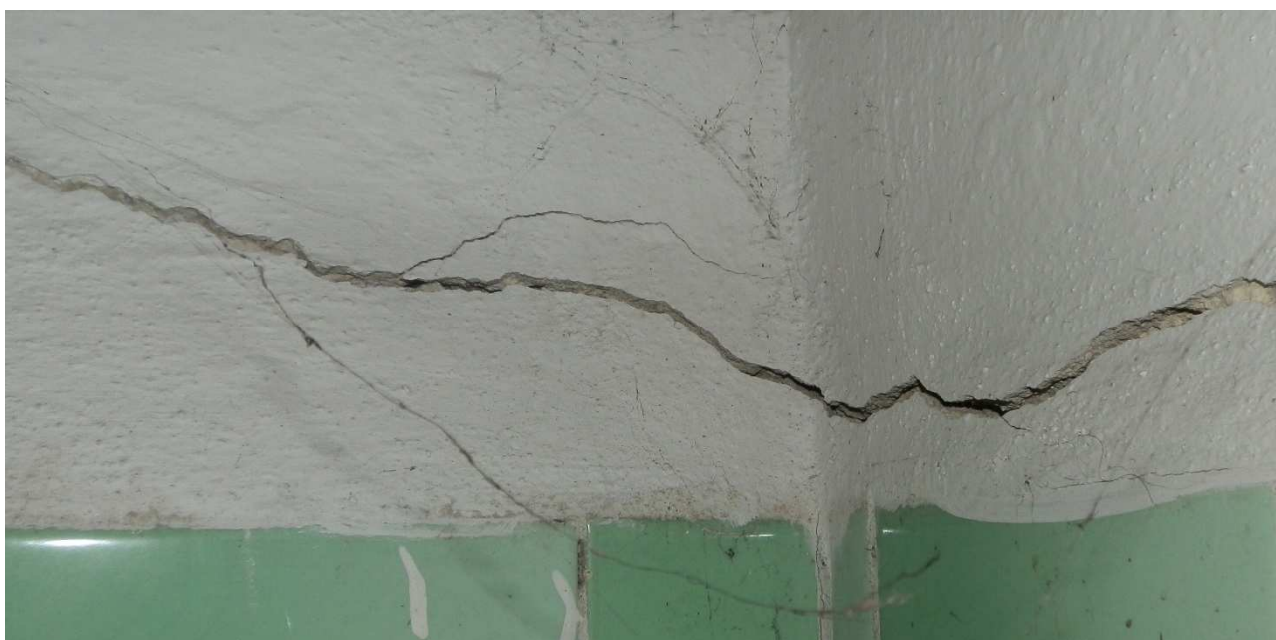
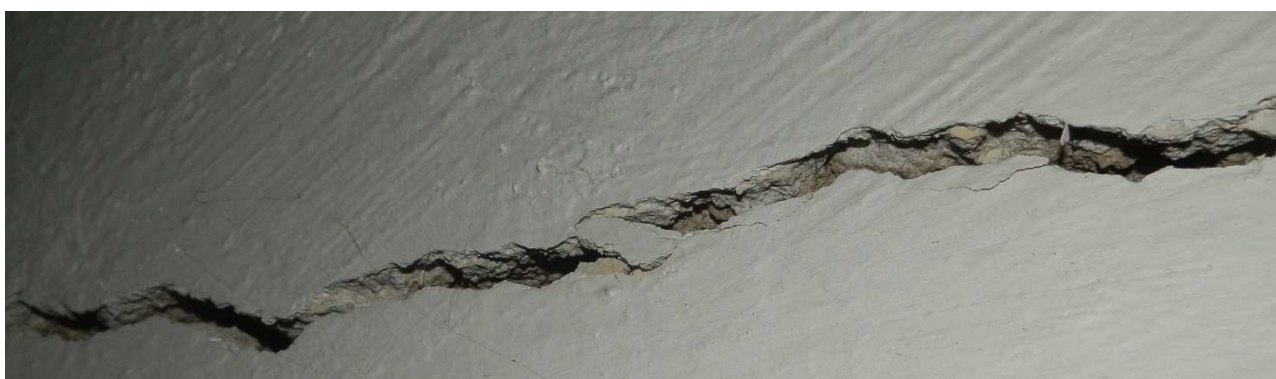
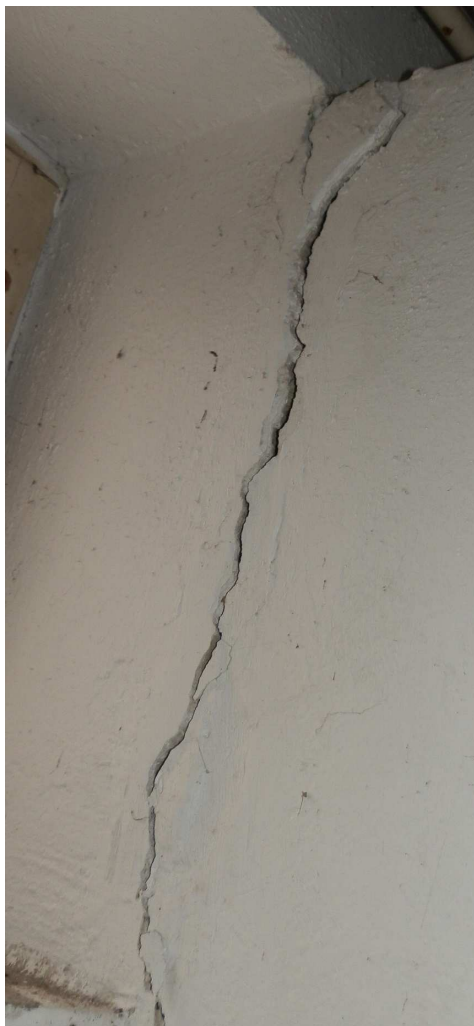
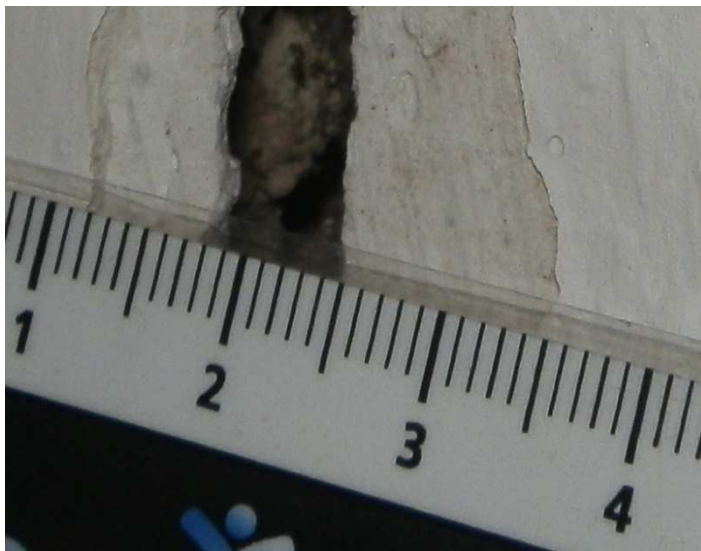
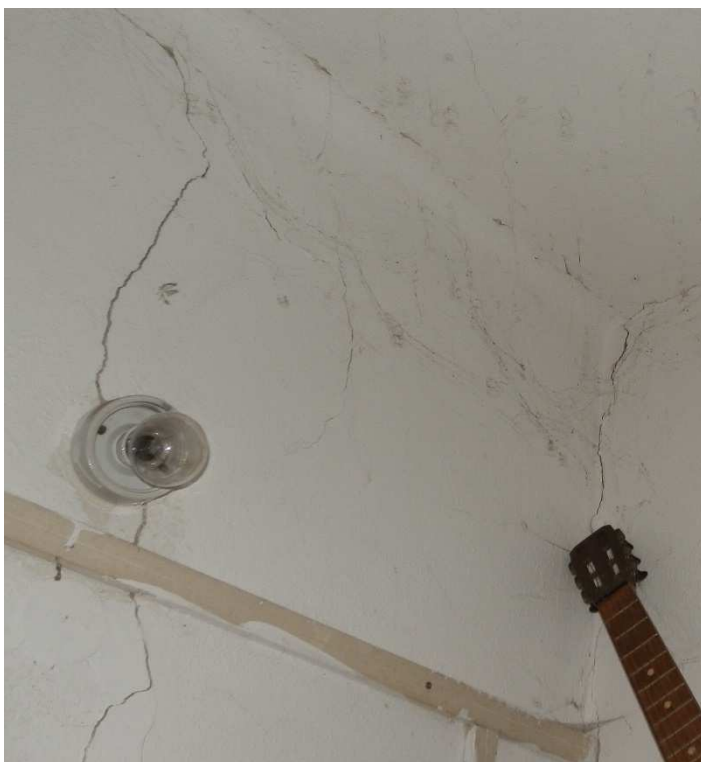
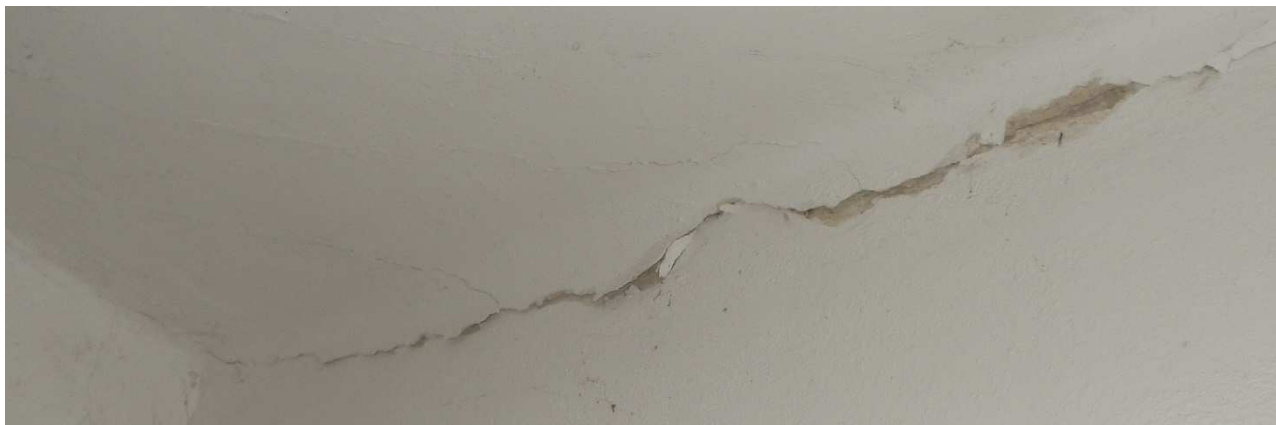
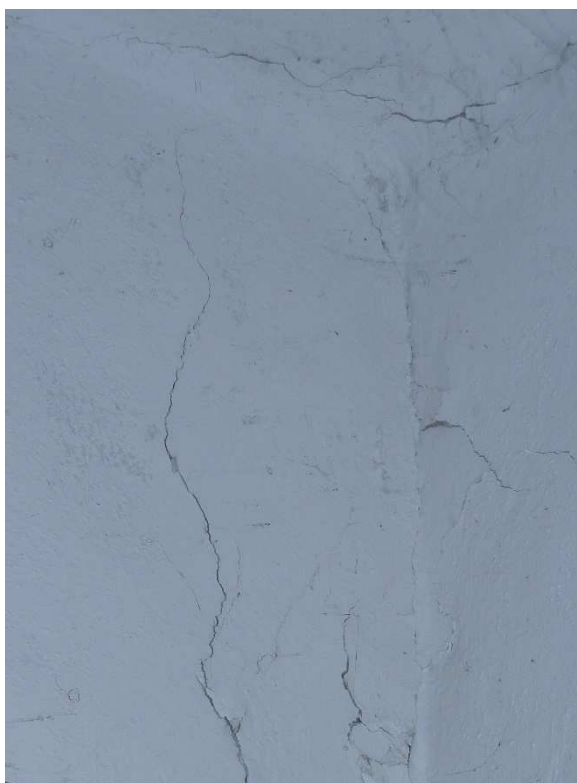
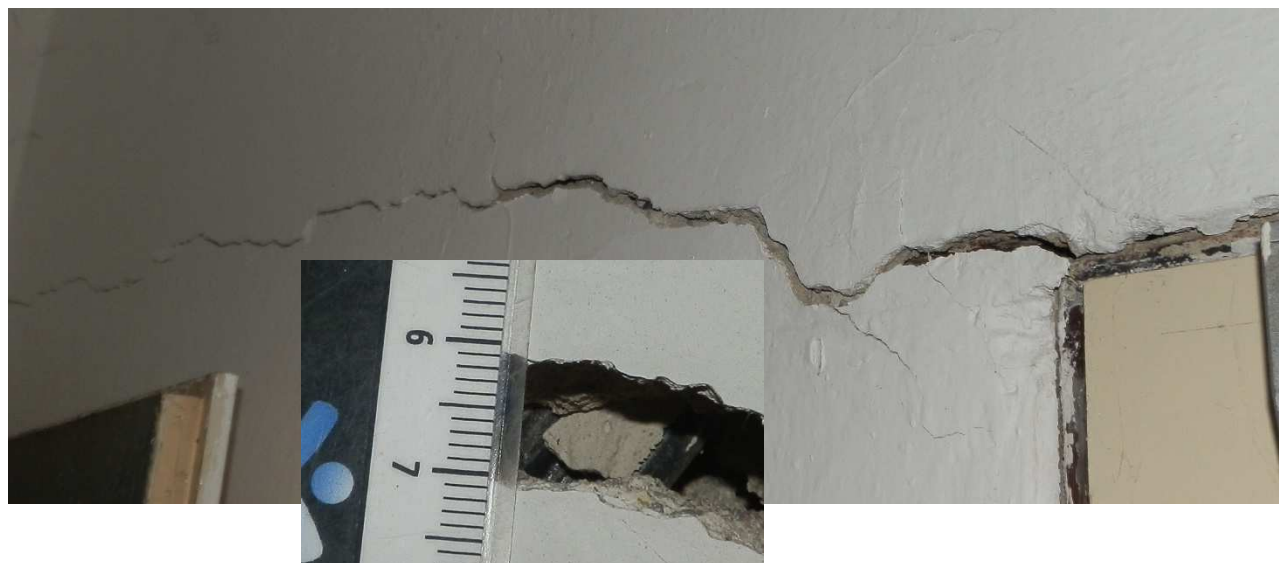
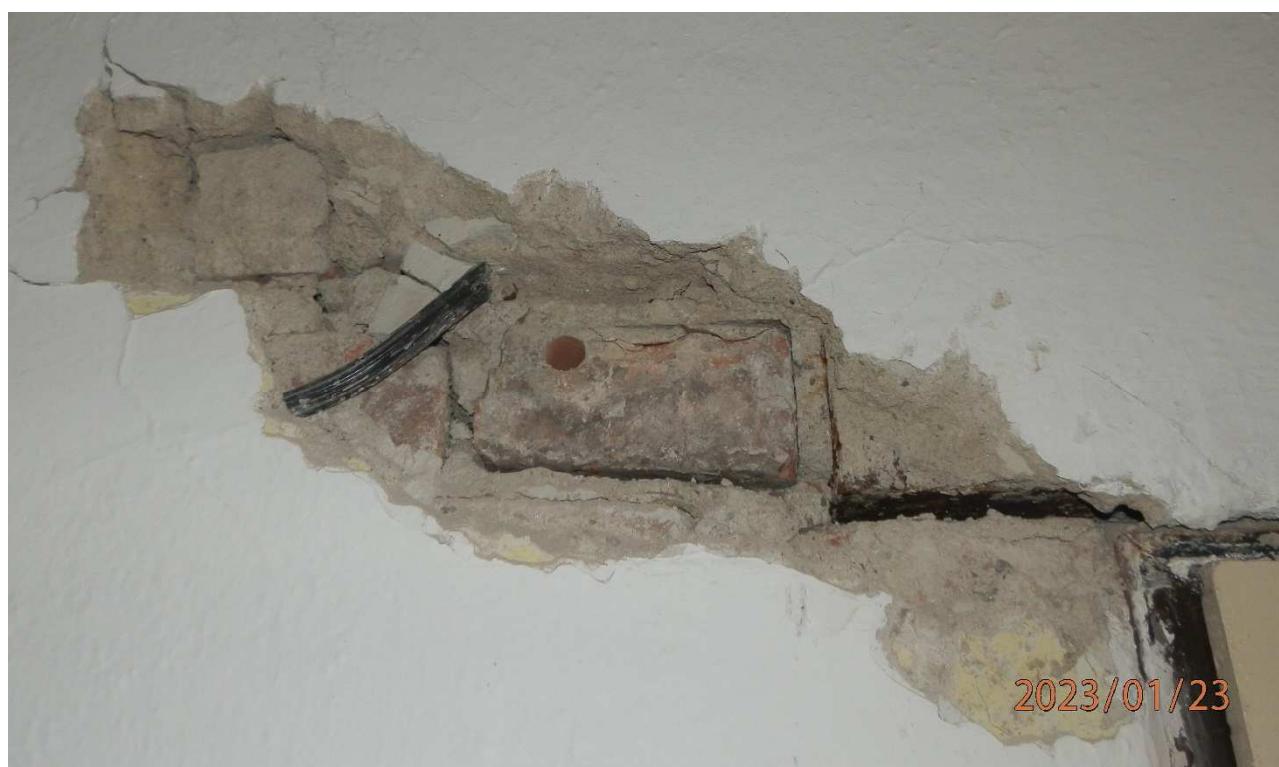
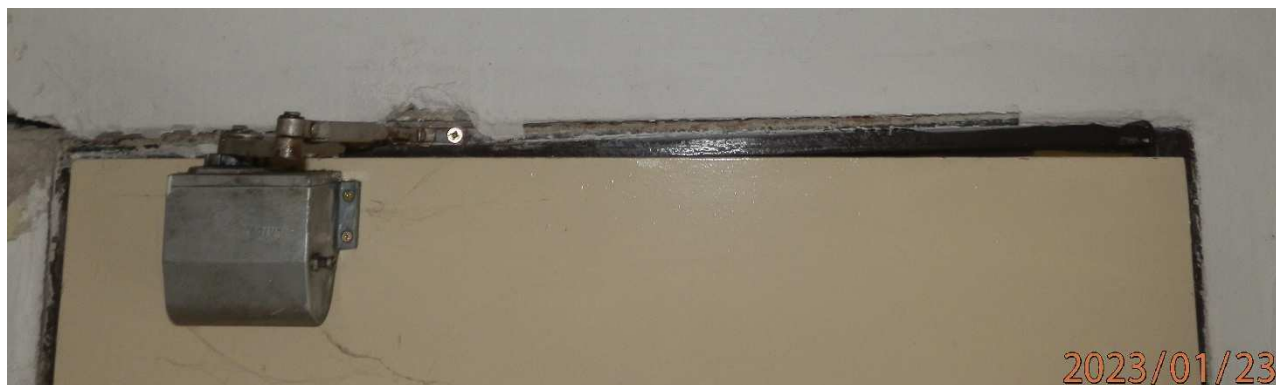
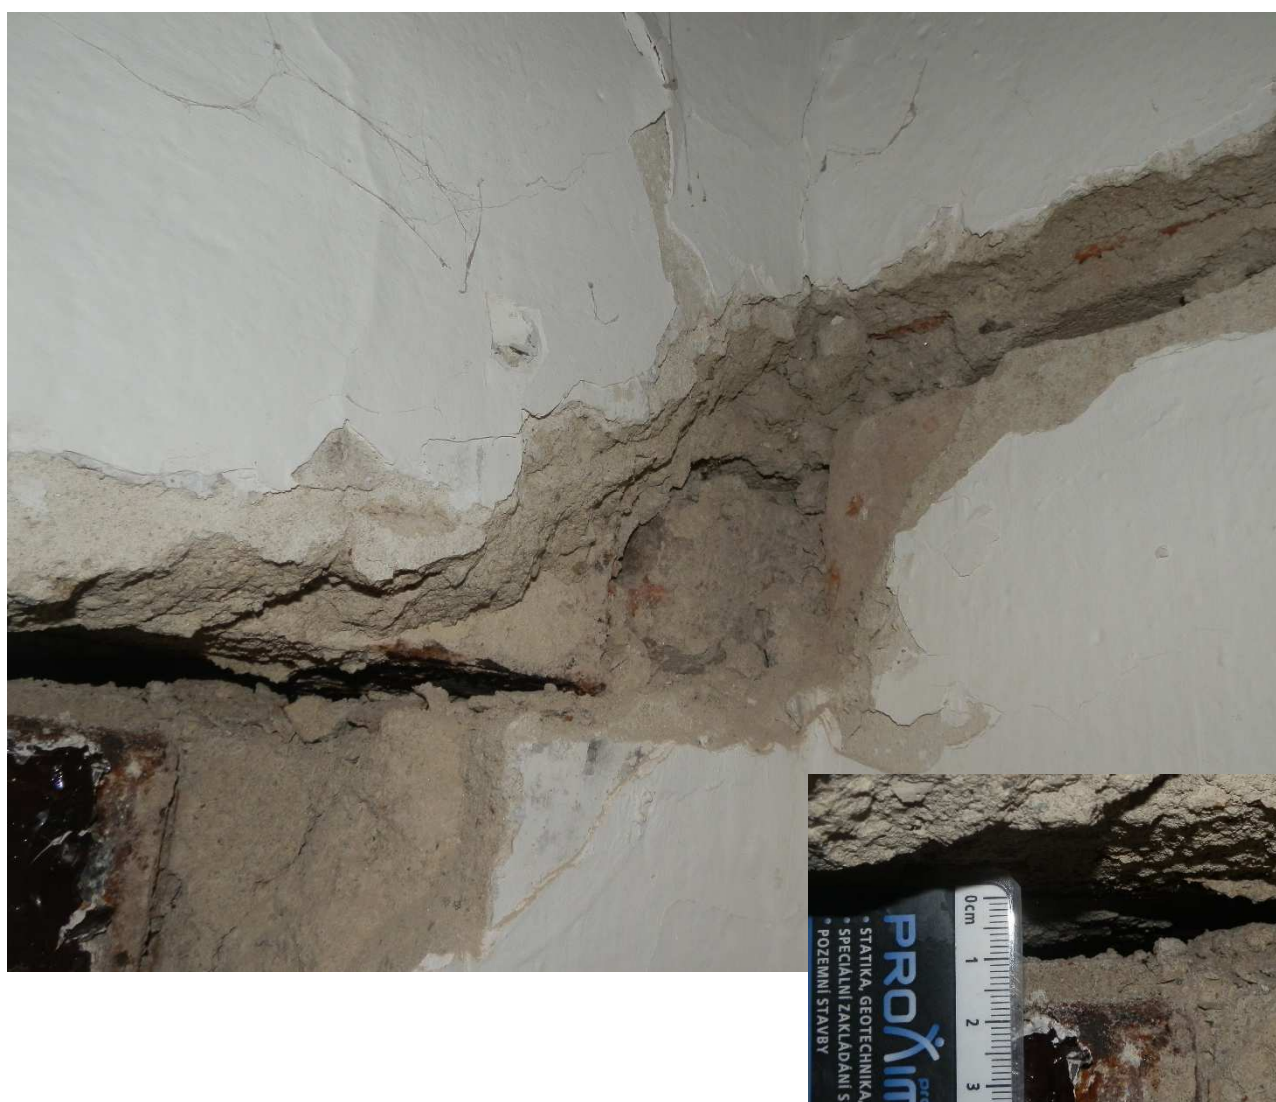
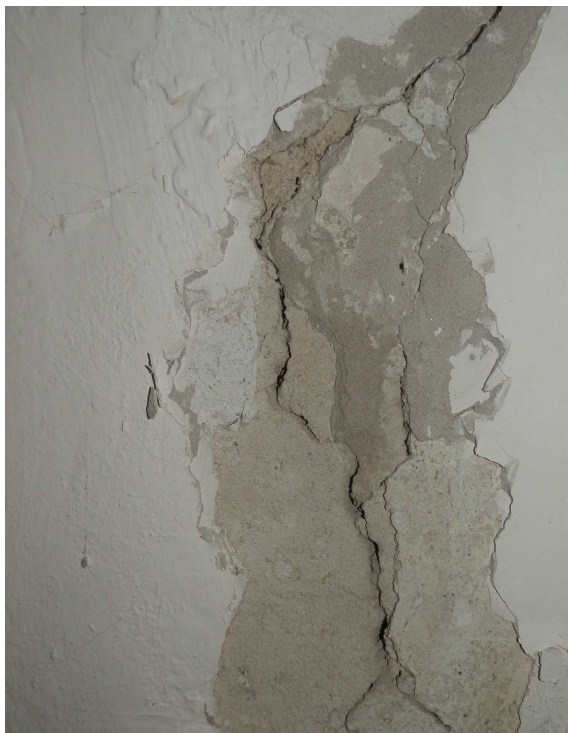
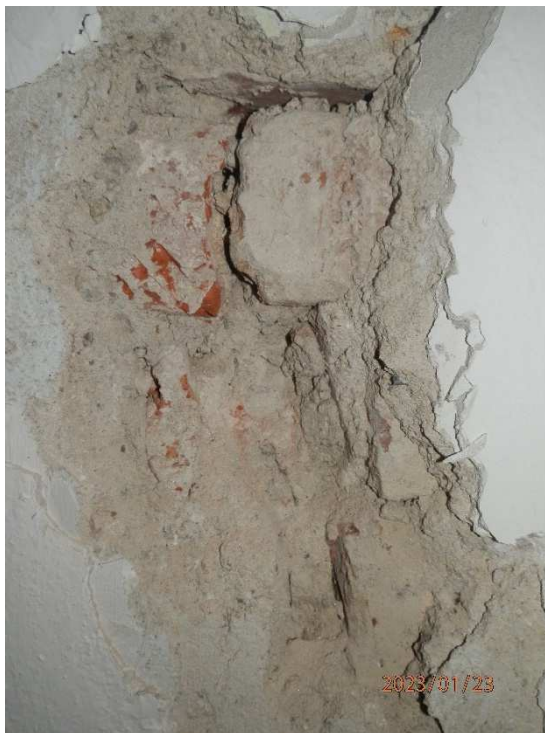
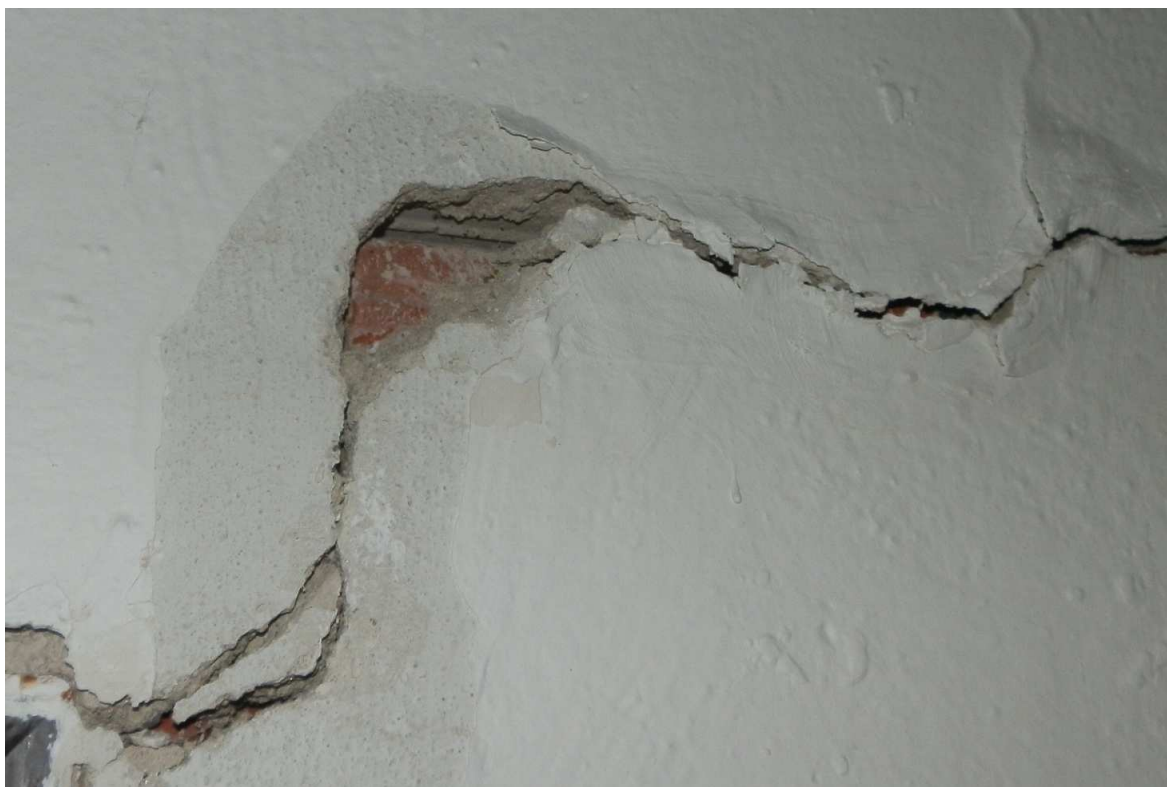
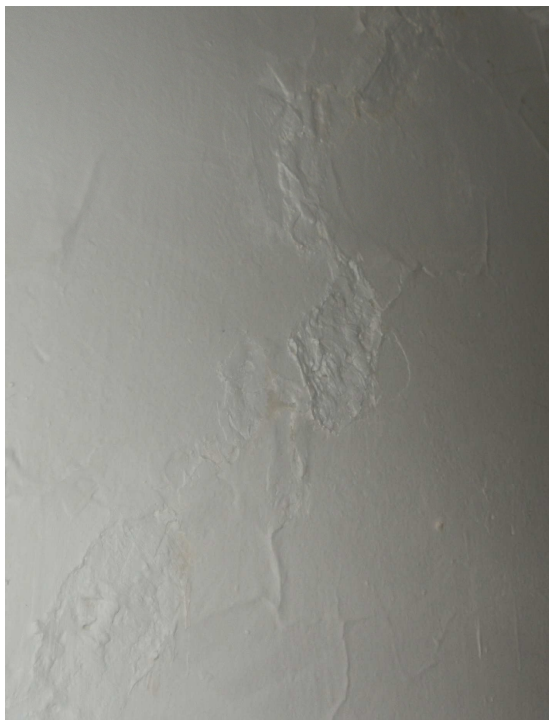
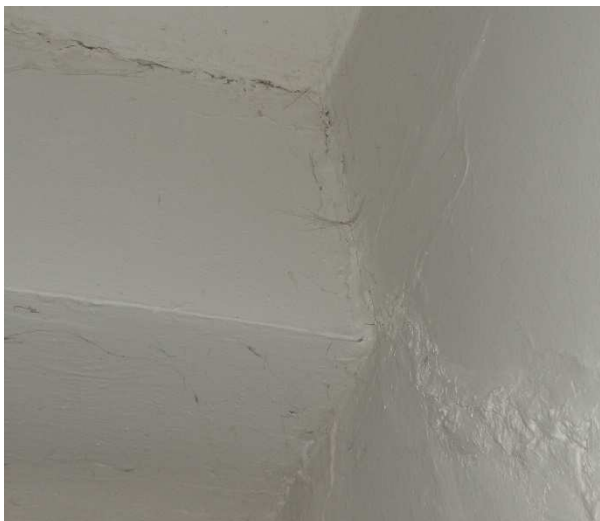
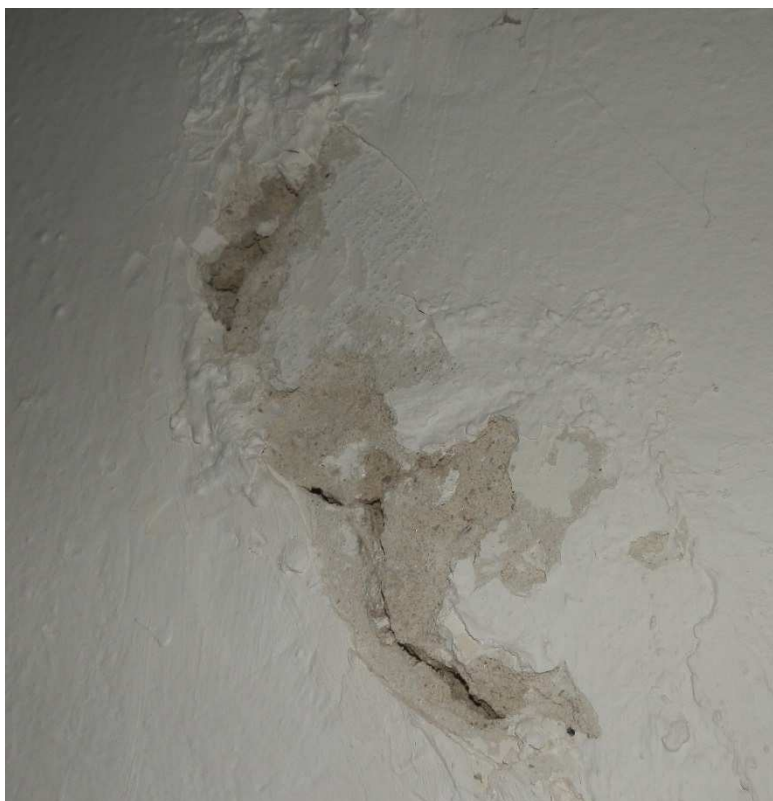
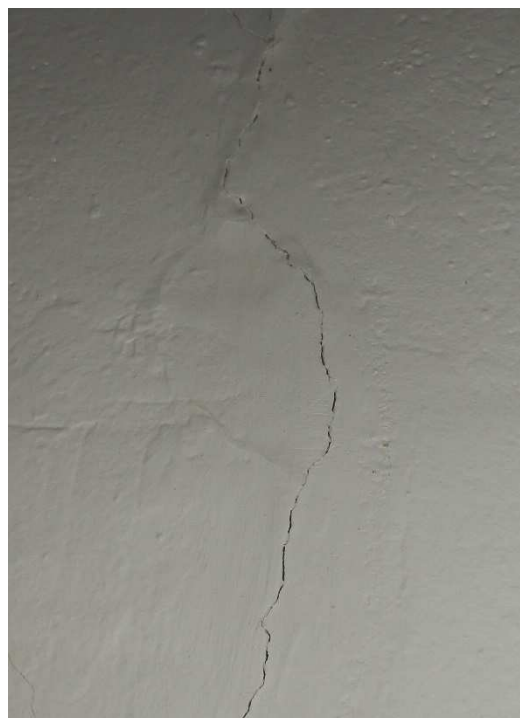
Foto č. 24÷44 – trhliny ve vnitřních prostorách objektu ve stěnách - výběr

Trhliny se projevují přes celé tloušťky jak nosného zdiva, tak příčkových konstrukcí. Některé z trhlin byly odkryty od omítkových vrstev. Pod vrstvami omítek nanesenými v minulých letech, jež měl zapravit trhliny, bylo nalezeno původní zdivo z cihel, které jsou často

porušeny i rozlomením samotné cihly. Trhliny pod omítkovými vrstvami jsou dlouholeté a jsou vždy ve větším, mnohdy výrazně větším, rozevření než v omítkových vrstvách. Na trhlinách je zřejmá snaha o jejich zapravování v minulosti ať již pomocí klasických omítkových směsí, tak i pomocí pružných tmelů. Avšak ani jedna z těchto technik nevedla ke konečnému odstranění trhlin.

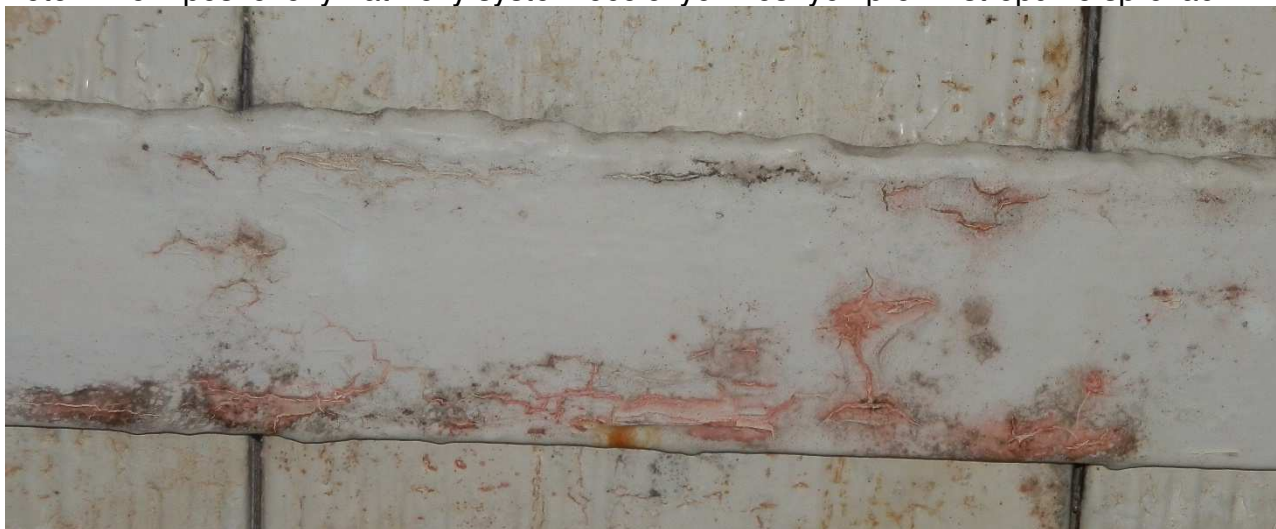
Foto č. 45 – poškozený nátěrový systém ocelových nosných profilů stropu ve sprchách

Odkryté stropní konstrukce byly prohlédnuty nad sprchami, kde jsou ocelové profily namáhány dlouhodobě kondenzací a dochází na nich ke korozi. Ostatní stropní konstrukce jsou v jednom místě patrné se stopami plísní a pravděpodobně zatečení.

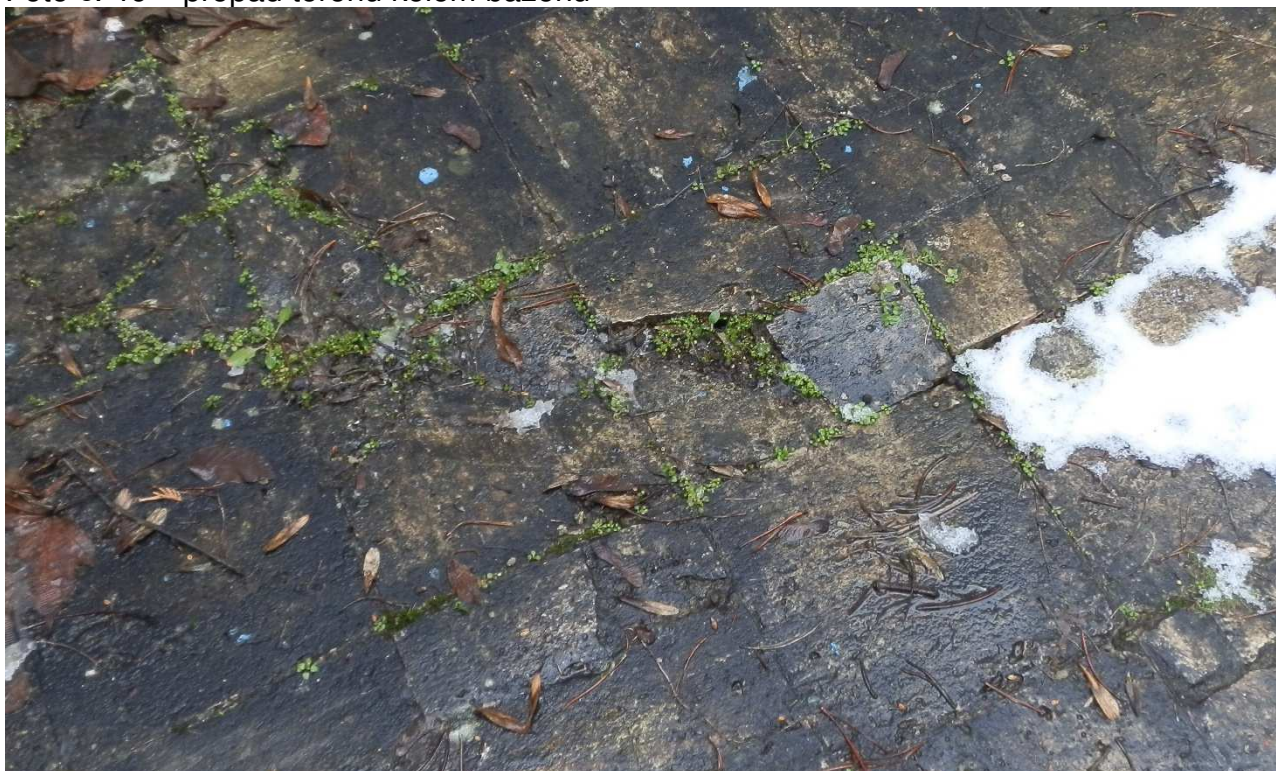
Foto č. 46 – propad terénu kolem bazénu

Okolní přístupové cesty kolem bazénu jsou již nevyhovující z hlediska nerovností. Samotná konstrukce bazénu nejevila známky trhlin jdoucích přes obklad. Přepad bazénu je zaveden do již silně degradovaného spádiště. Nosné ocelové profily spádiště jsou silně korodovány. Kanalizační šachta u bazénu je porušena trhlinami.

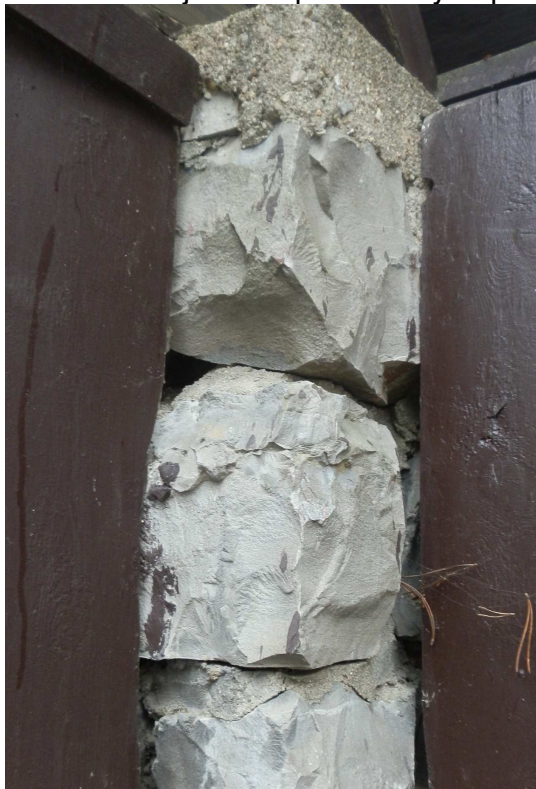
Foto č. 47 – jeden z poškozených pilířů plotu kolem bazénu

Kamenné sloupky plotu kolem bazénu jsou porušeny trhlinami.

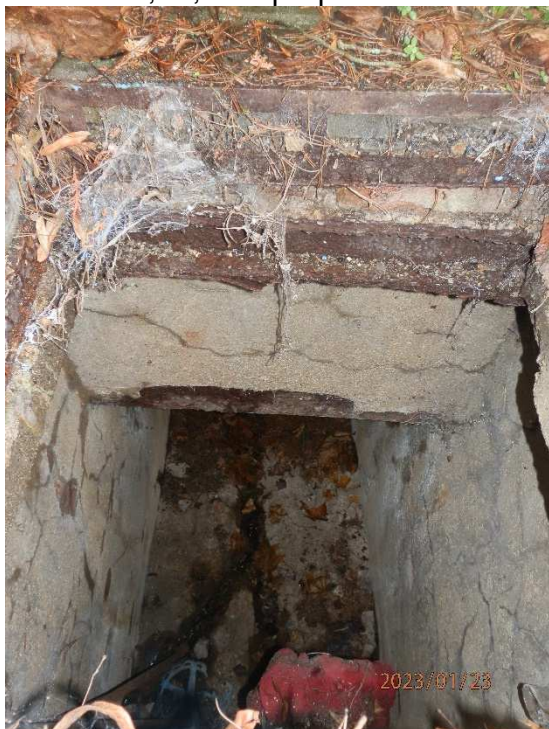
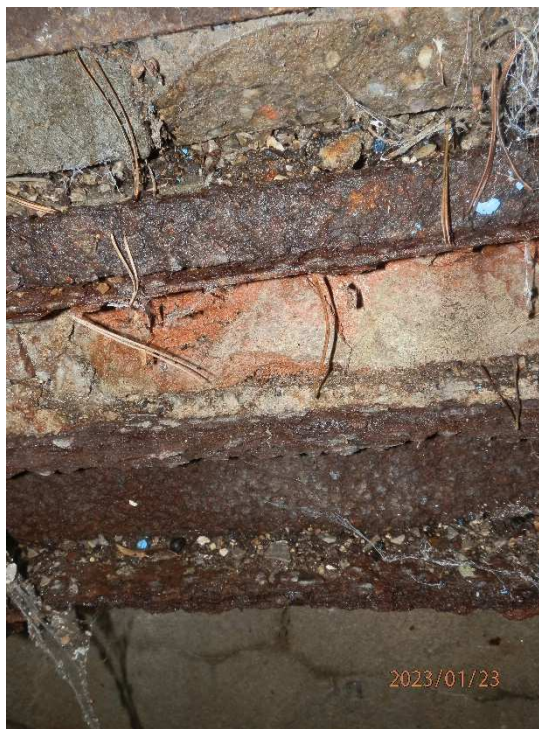
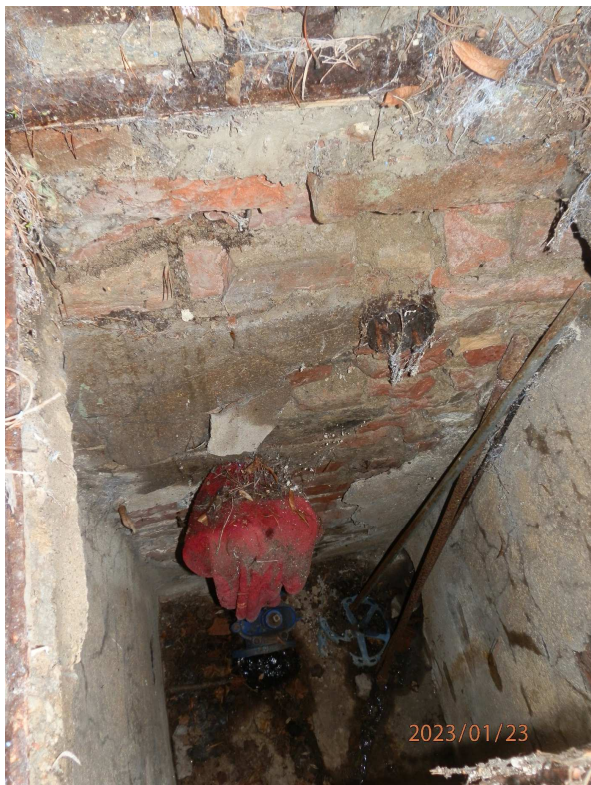
Foto č. 48,49,50 – přepadová šachta bazénu

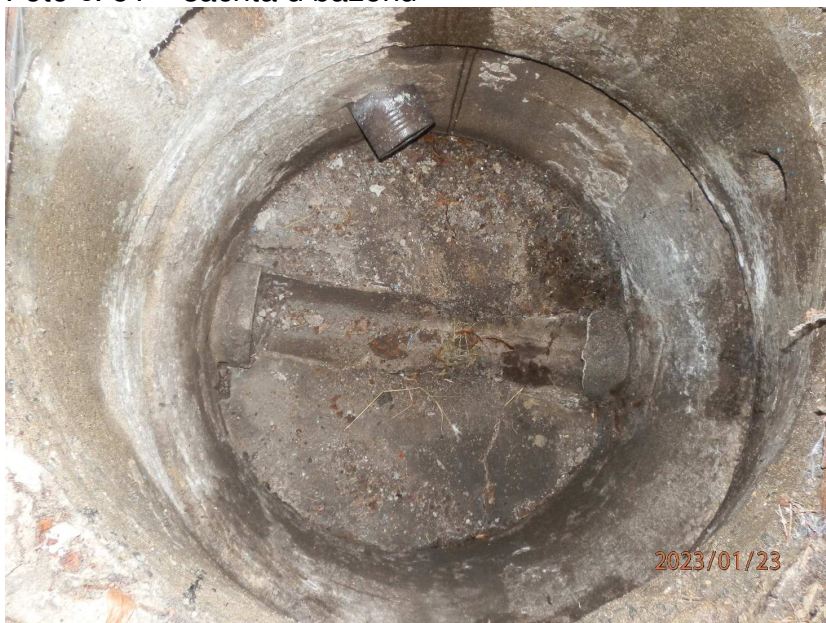
Foto č. 51 – šachta u bazénu

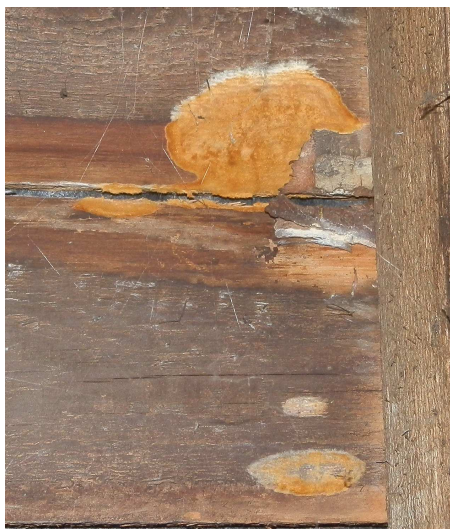
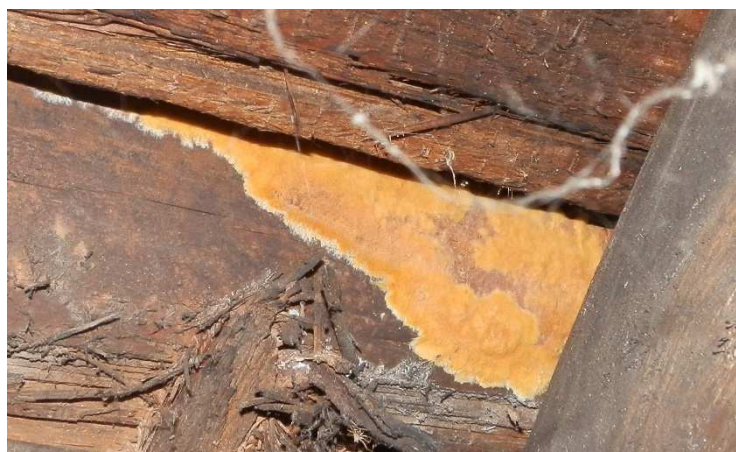
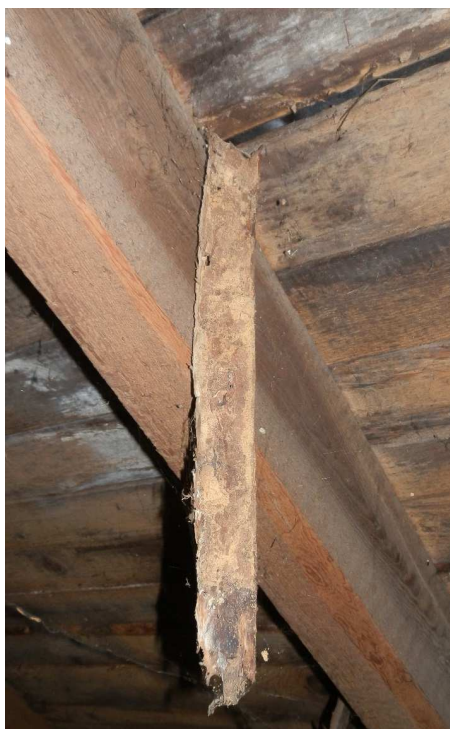
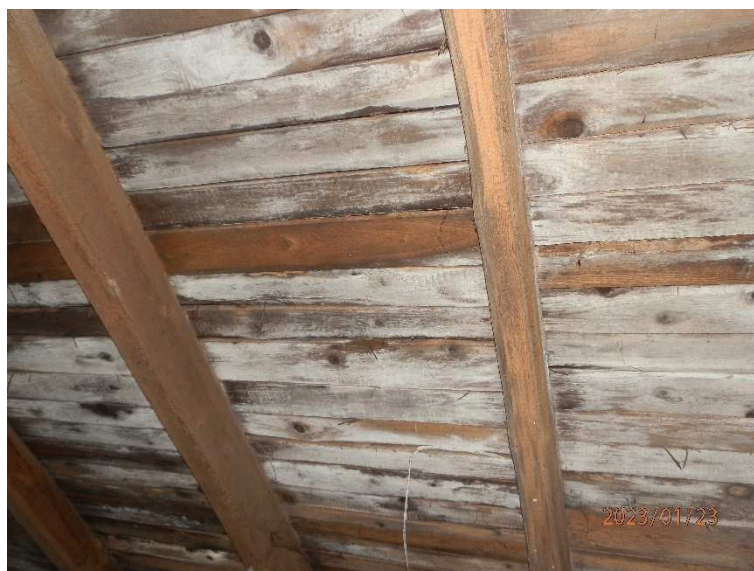
Foto č. 52,53,54,55 – krov

Krov je vytvořen jako tesařsky vázaná dřevěná soustava s vaznými trámy a vrcholovou vaznicí. Prvky krovu byly v minulosti provedeny nově po jeho zasažení požárem. Ve štítech byly ponechány původní vazné trámy, které jsou napadeny ve zhlavích hnilobou. Zazděné pozednice ponechané ve zdivu jsou rovněž napadeny hnilobou, navíc na části stavby byl tento prvek v minulosti odstraněn bez náhrady.

Některé prvky krovu byly nalezeny neodkúřené.

Na záklopu krovu směrem severním (k Arnoldově vile) byly nalezeny stopy po plísni a houbách. Tento stav souvisí i se stromem opřeným o střešní konstrukci.
