ODBORNÉ POSOUZENÍ OBJEKTU 299/26, 602 00, Brno - Černá Pole
SAUNA DROBNÉHO

Společnost PROXIMA projekt, s.r.o. byla Objednatelem požádána dle objednávky **MuMB-00386/2022/VLa** o posouzení objektu sauny na ulici Drobného v Brně z hlediska stavebněkonstrukčního.

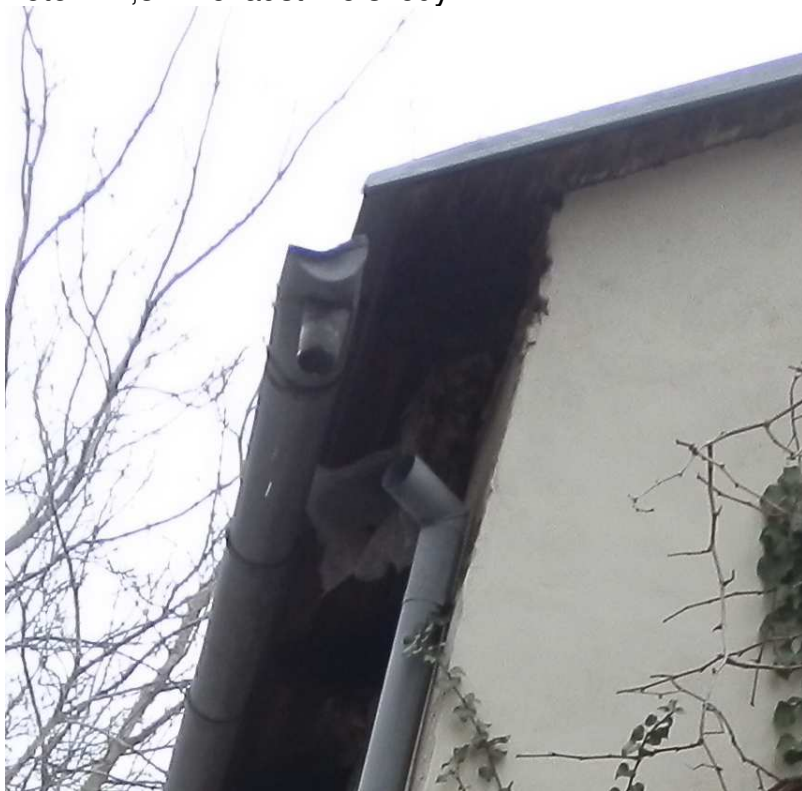
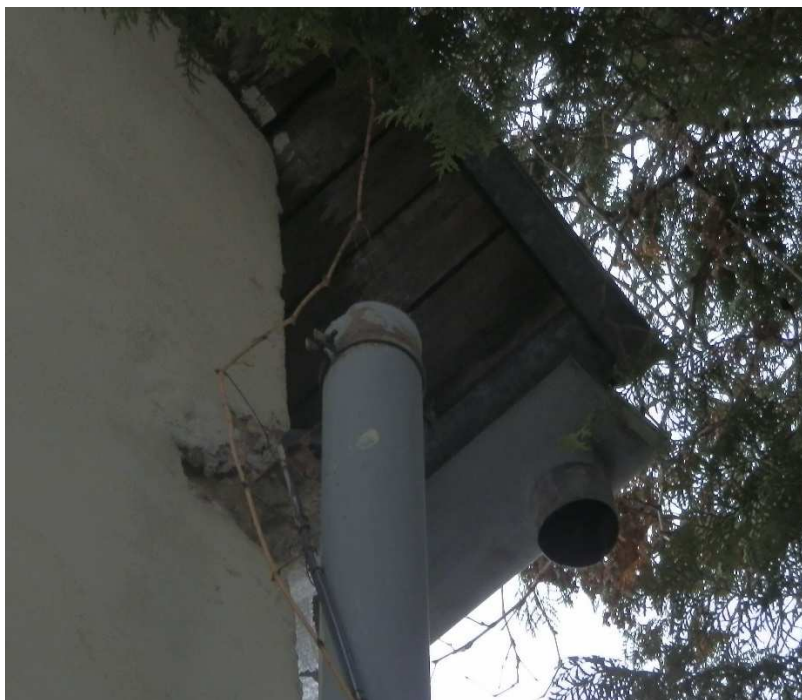
Foto č. 2,3 – nezaústěné svody

Dalším rizikovým faktorem je zasakování srážkových vod k základovým spárám objektu a blízkost vzrostlých stromů kolem objektu, které rovněž nepříznivě ovlivňují místní základové poměry. V rámci jílu se pak projevuje jak **vliv transpirace, tak evaporace**.

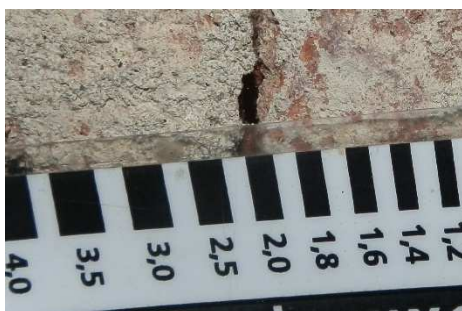
Foto č. 11÷24 – trhliny ve vnitřních prostorách objektu v okolí otvorů - výběr

Trhliny v příčkových konstrukcích často procházejí přes jejich celé délky od dveří ke dveřím, kde narušují uložení překladů. Vlastní staviva příček jsou v okolí trhlin vytočené a narušené na stabilitě. Příčkové konstrukce jsou založeny pouze na podkladním betonu, případně v násypech a jejich prosedání je již značné, kdy v některých oblastech hrozí jejich zřícení.

Porušení objektu nalezených ve formě trhlin jsou typickým narušením při nerovnoměrném prosedání základových konstrukcí na neúnosném podloží. Dalším faktorem projevujícím se v oblasti je výskyt plíživých pohybů v nižších partiích geologického podloží, které pak ovlivňují i objekty na povrchu.

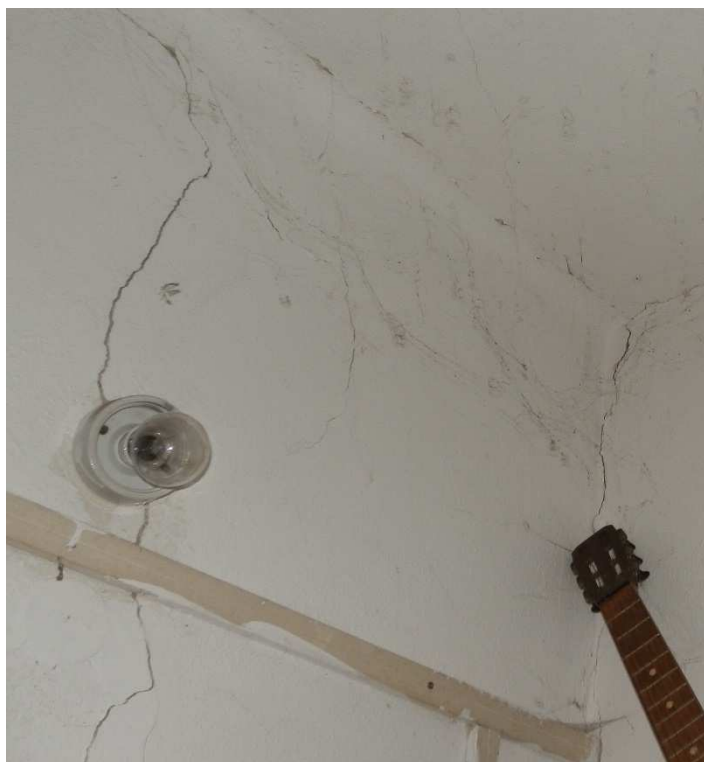
Foto č. 24÷44 – trhliny ve vnitřních prostorách objektu ve stěnách - výběr

Stěnové konstrukce jsou výrazně narušeny trhlinami, přičemž se jedná o nosné stěny i příčkové konstrukce. V objektu prakticky neexistuje stěna, která by nebyla porušena trhlinami. Pouze v místnostech, které jsou opatřeny dřevěným obložením nejsou trhliny patrné, neboť jsou schovány pod tímto obložením.

Trhliny se projevují přes celé tloušťky jak nosného zdiva, tak příčkových konstrukcí. Některé z trhlin byly odkryty od omítkových vrstev. Pod vrstvami omítek nanesenými v minulých letech, jež měl zapravit trhliny, bylo nalezeno původní zdivo z cihel, které jsou často

porušeny i rozlomením samotné cihly. Trhliny pod omítkovými vrstvami jsou dlouholeté a jsou vždy ve větším, mnohdy výrazně větším, rozevření než v omítkových vrstvách. Na trhlinách je zřejmá snaha o jejich zapravování v minulosti ať již pomocí klasických omítkových směsí, tak i pomocí pružných tmelů. Avšak ani jedna z těchto technik nevedla ke konečnému odstranění trhlin.
