Material de acompañamiento
para la visita

Ala este

Muzeum města Brna

hrad Špilberk

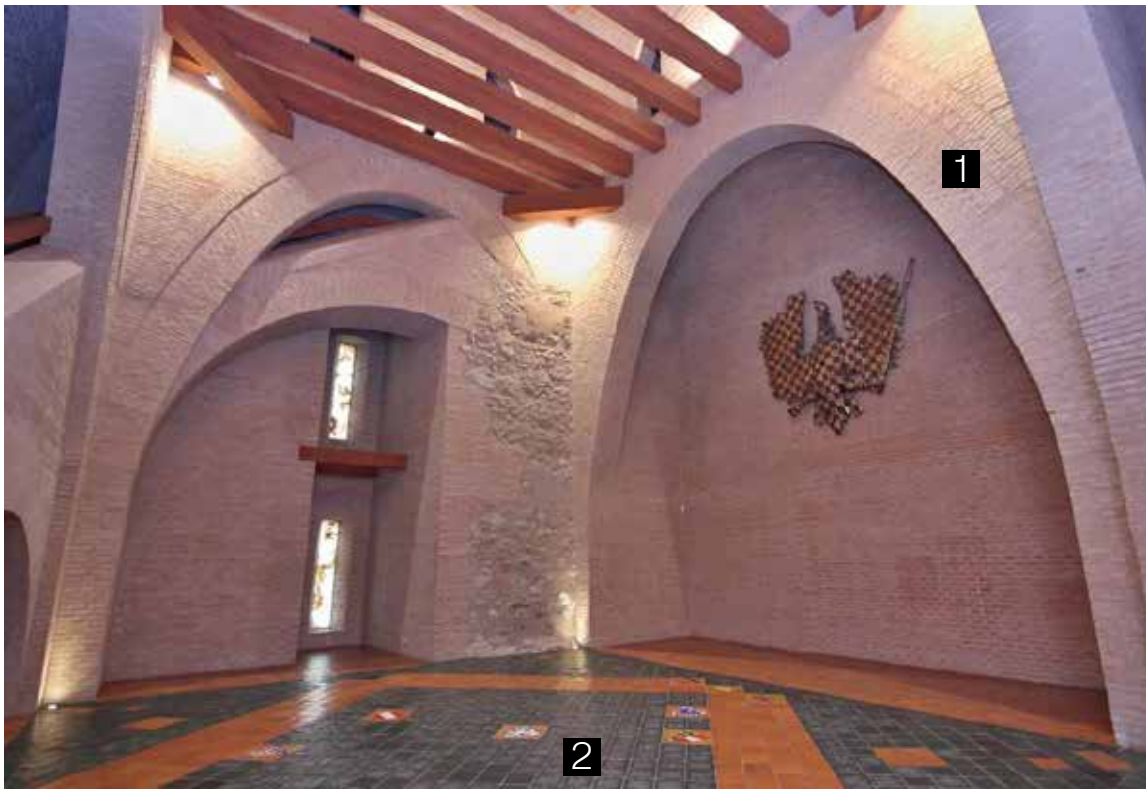
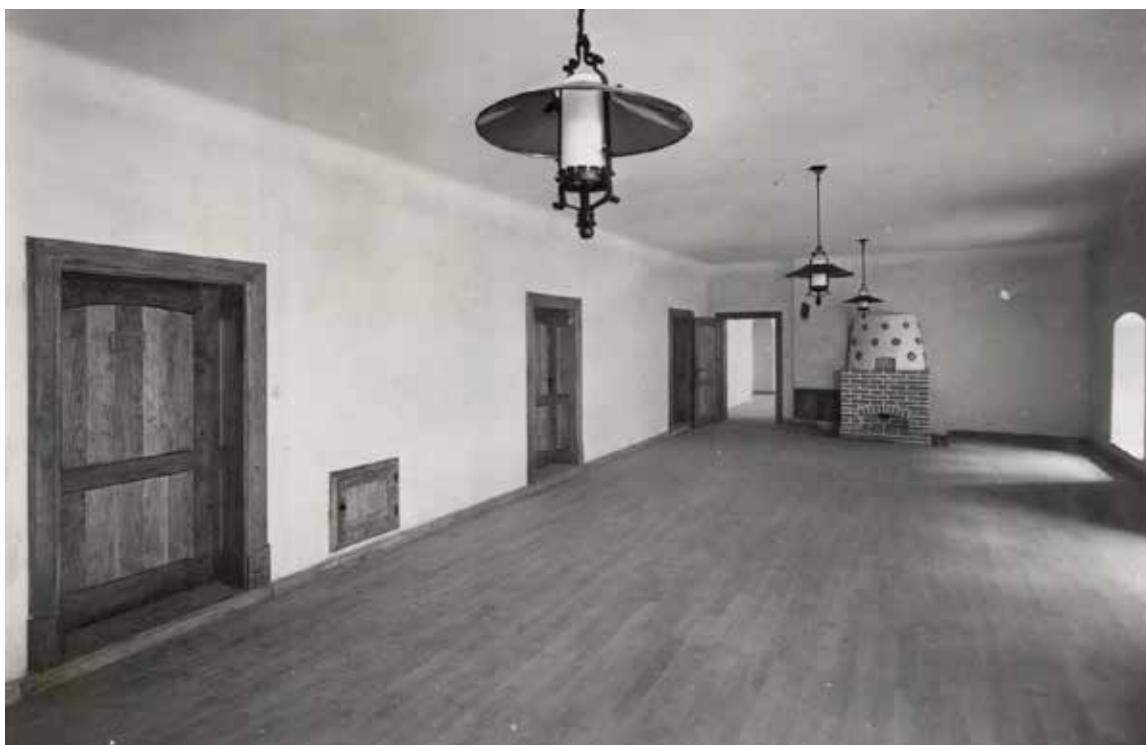
Torre prismática

El espacio de la torre prismática después de la reconstrucción para los fines de la wehrmacht de los años 1939 - 1941.

Durante la reconstrucción del ala este del castillo en los años 1999-2000, se tomó la decisión de rehabilitar la función original de la torre de defensa. Se eliminaron los suelos barrocos de cada uno de los pisos, con el esfuerzo de remarcar el espacio abierto monumental de la construcción. Para reforzar la mampostería perimetral medieval

incompleta se usó un interesante elemento moderno, a saber, la realización de tiras de ladrillo en forma de arco parabólico **1** que icónicamente hace referencia a la construcción del pabellón A del recinto ferial de Brno. Hoy en día, el interior de la torre prismática causa la sensación de «cámara del tesoro» bien protegida y, por eso, es utilizada para la presentación de importantes objetos de colección del museo.

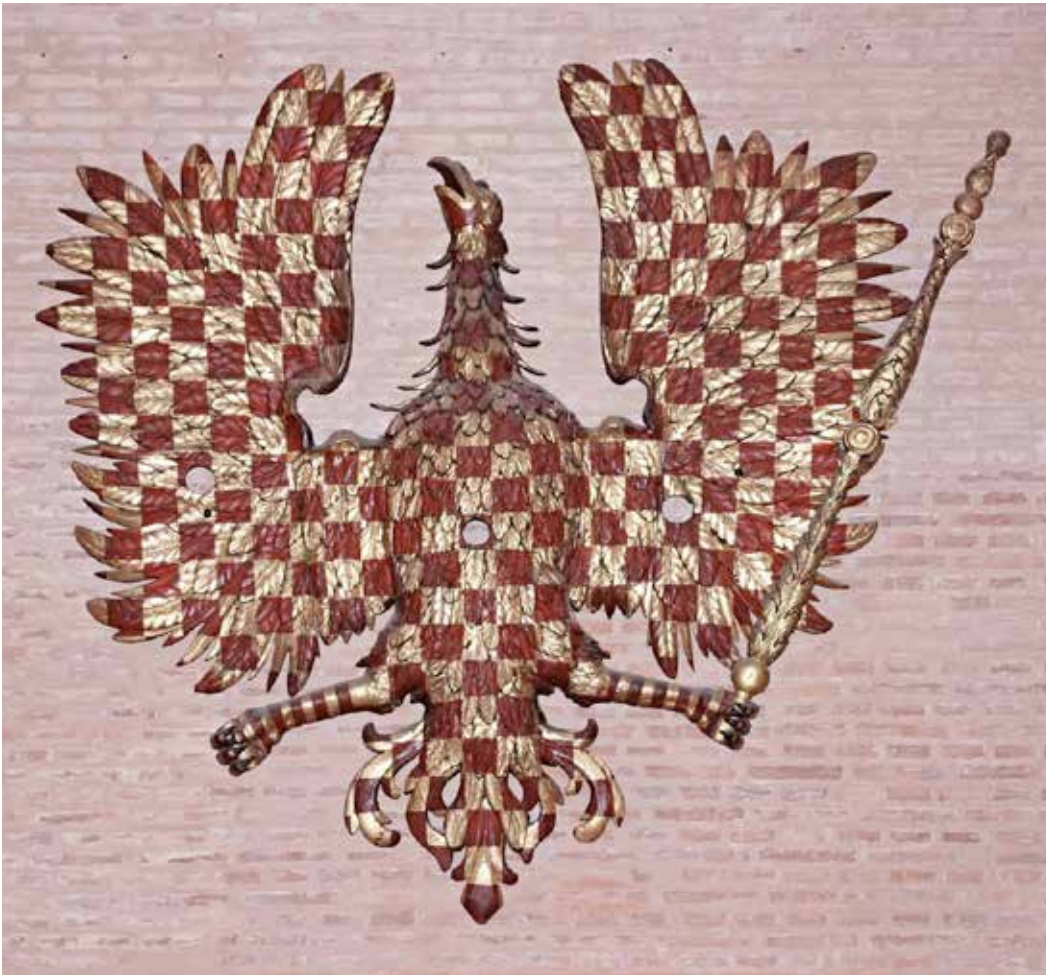
El Águila de Moravia

En la pared de la torre prismática, está expuesto uno de los interesantes objetos de la colección del museo. Se trata del Águila de Moravia de la primera mitad del siglo XVIII. Tallada de madera de tilo y tiene una interesante construcción, cuando al montar las piezas de madera, se alcanzó el volumen necesario para formar el torso del águila. Las alas están unidas en la raíz de los brazos por un sistema de cuñas y tornillos.

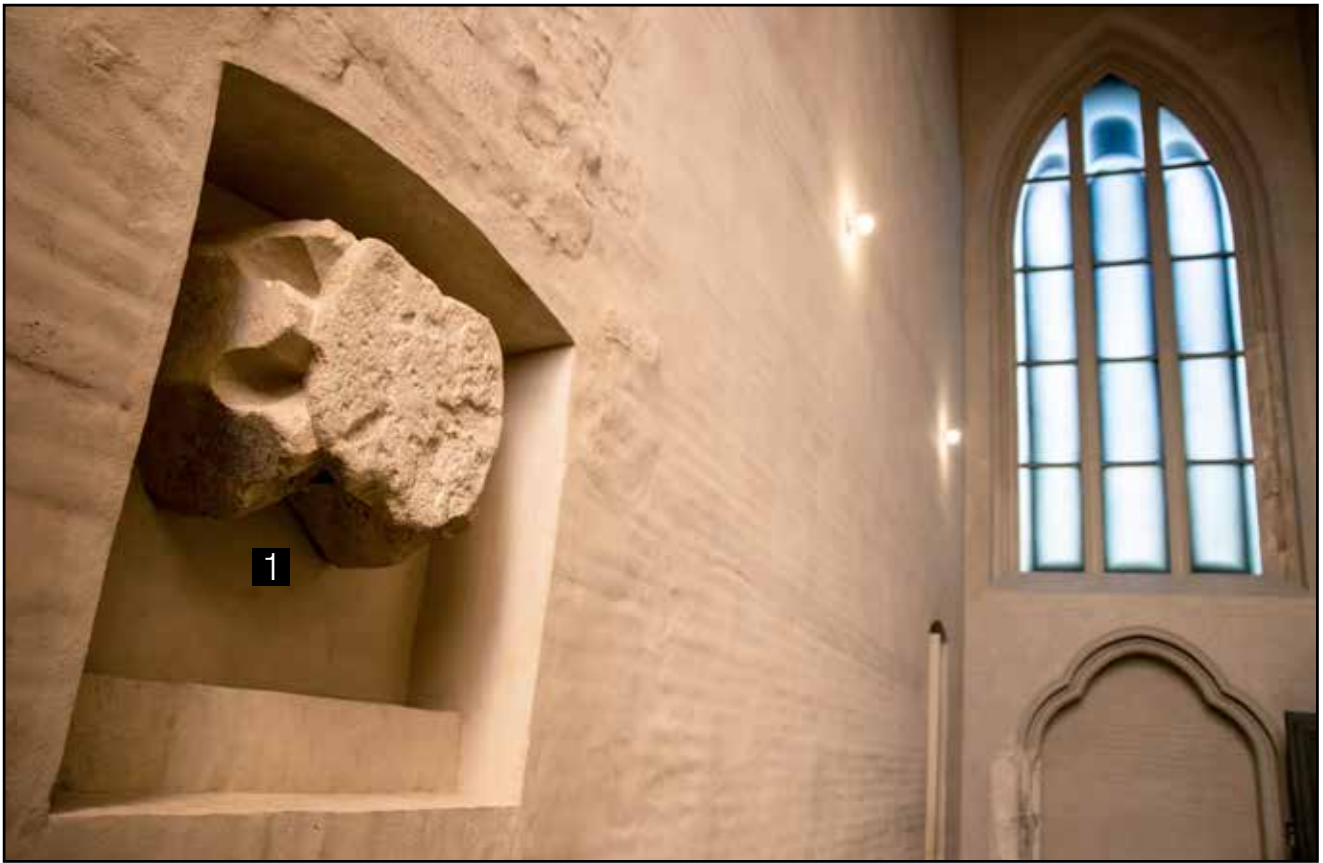
Espacio sobre el portal

Durante la reconstrucción se encontró en el relleno un perno **1**, que está empotrado aquí en la pared. Originalmente, el espacio del techo pudo haber sido acabado con una bóveda de crucería, similar a la sala gótica que visitamos.

Vista del ala este del castillo desde el patio pequeño durante la reconstrucción. Fotografía de la segunda mitad de los años 90 del siglo XX.

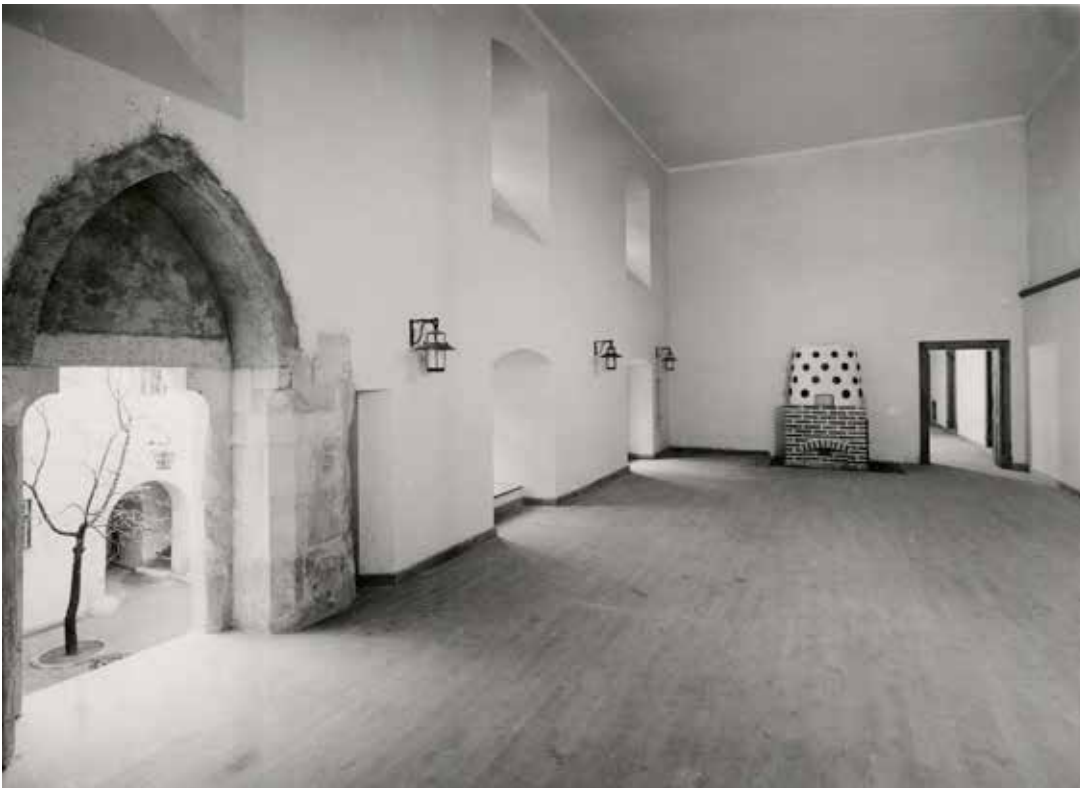
Capilla real

El espacio de la capilla real después de la reconstrucción para los fines de la wehrmacht de los años 1939 - 1941.

La llamada «capilla real» es el espacio crucial del ala este. Originalmente estaba abovedado por dos bóvedas de crucería de diferente tamaño e iluminada por ventanas altas con el característico arco apuntado. Desde el patio pequeño se puede ver el portal de entrada a la sala extraordinaria y ostentosamente adornada, que fue accesible desde el patio por una galería exterior marcada en el perímetro de mampostería. Todo el espacio tiene hoy día dos interpretaciones funcionales. O bien se trataba de un salón de sesiones, donde el correspondiente monarca o su representante concedía audiencias o, realmente era la capilla principal del castillo consagrado a San Juan Bautista.

Durante la reconstrucción del castillo en los años 1997-2000 fue decidido destapar las reliquias conservadas de los muros medievales y terminar la construcción de los elementos estructurales faltantes en forma de la citada capilla. En la parte sur de la sala fue incorporado el coro **1**, que cubre la ventana gótica temprana con asientos í en el muro **2**. También fueron reconstruidas las arcadas con asientos **3** en las paredes prolongadas del salón. La bóveda no fue reconstruida, así el espacio se abre hasta el envigado de la armadura **4** y realza la impresión del espacio más monumental del castillo de Špilberk.

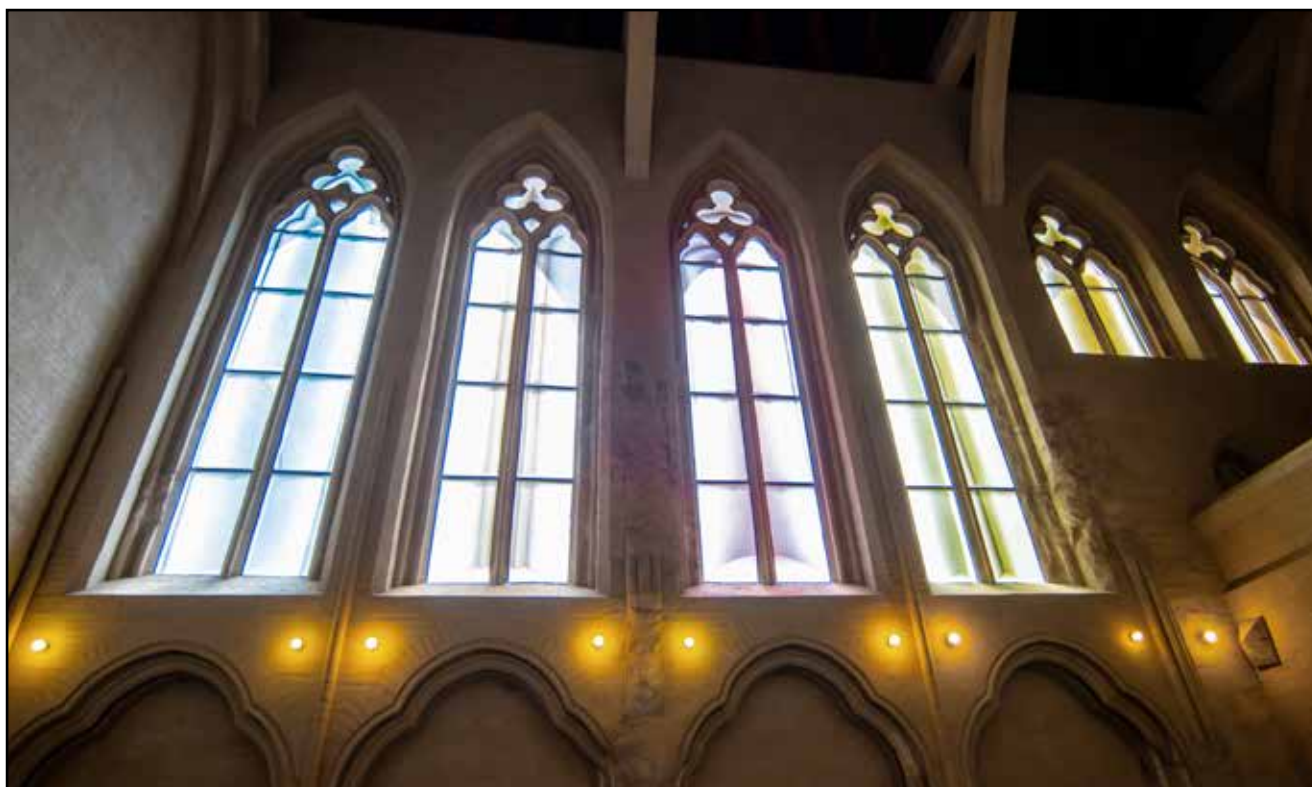
Los vitrales en el ala este del castillo

La reparación de la parte más antigua del castillo Špilberk, o sea, del ala este, culminó el año 2003 con la instalación de nuevos vitrales, según el diseño de *Stanislav Libenský* y *Jaroslava Brychtová*.

No se trataba de un vitral clásico de muchos colores, donde cada pieza de vidrio es dividida por un metal, sino, que cada ventana está armonizada con el tono de un color. La masa del vidrio emplomado fue coloreada con óxidos inusuales hasta con tonos dorados, para que el resultado correspondiera con la importancia del sitio histórico. El vidrio fue seguidamente tallado, pulido y arreglado a formatos precisos. Una obra similar sólo puede verse en el país en la
