ODBORNÉ POSOUZENÍ OBJEKTU 299/26, 602 00, Brno - Černá Pole  
SAUNA DROBNÉHO

### **STAVBA : ODBORNÉ POSOUZENÍ OBJEKTU 299/26, 602 00, Brno - Černá Pole SAUNA DROBNÉHO**

Společnost PROXIMA projekt, s.r.o. byla Objednatelům požádána dle objednávky **MuMB-00386/2022/VLa** o posouzení objektu sauny na ulici Drobného v Brně z hlediska stavebněkonstrukčního.

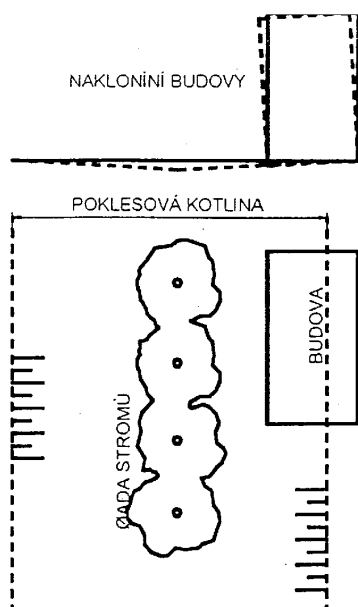
Dosah transpiračních účinků stromů :

Dalším rizikovým faktorem je zasakování srážkových vod k základovým spárám objektu a blízkost vzrostlých stromů kolem objektu, které rovněž nepříznivě ovlivňují místní základové poměry. V rámci jílu se pak projevuje jak **vliv transpirace, tak evaporace**.

druh stromu	max. výška stromu v m	dosah poruch v m při % případů		
		100 % (max)	90%	75%
dub	16–23	30	18	13
topol	25	30	20	15
lípa	16–24	20	11	8
jasan	23	21	13	10
platan	25–30	25	19	12
vrba	15	40	18	11
jilm	20–25	25	19	12
hloh	10	11,5	9	7
javor	17–20	20	12	9
třešeň	8	11	7,5	6
švestka	8	11	7,5	6
buk	20	15	11	9
bříza	12–14	10	8	7
jeřáb	8–12	11	11	9,5

Podle Cutlera a Richardsona z vyhodnocení 2600 záznamů poruch
